**新潟県中越沖地震による
柏崎刈羽原子力発電所への
影響の概要
(プレスキット)**

**2007年11月
(社) 日本原子力産業協会
情報本部**

1. 新潟県中越沖地震による 東京電力柏崎刈羽原子力発電所への影響

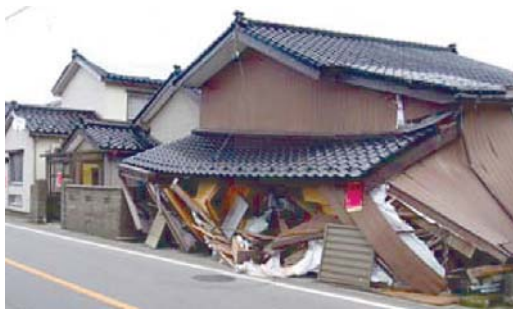
写真 1-A

写真 1：倒壊する木造家屋・商店の建物

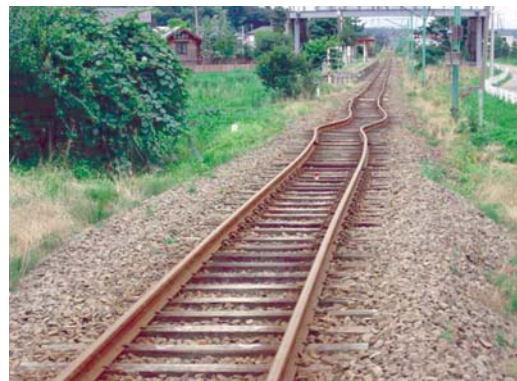
写真 2：地震の影響で曲がりくねった線路

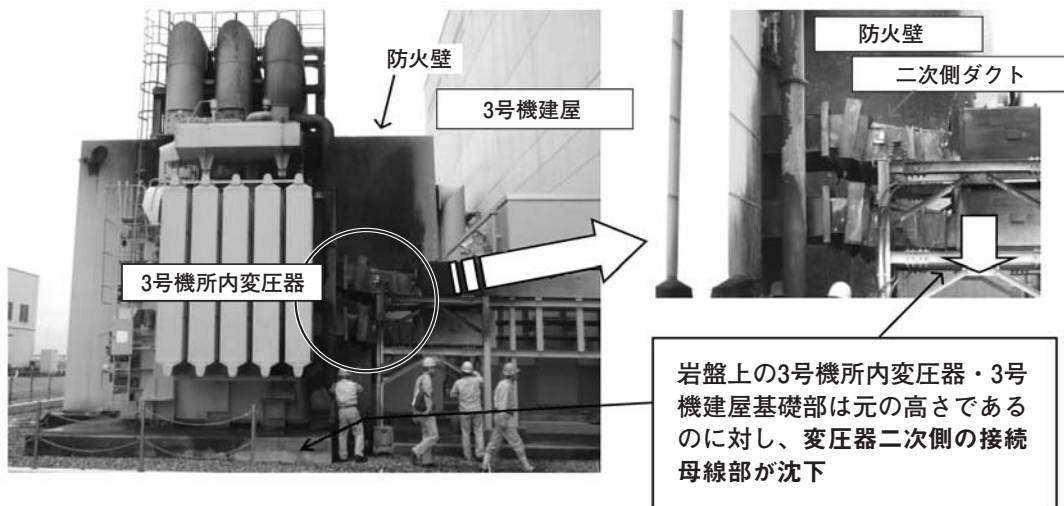
① 所内変圧器の火災発生（3号機）

【概要】・地震発生直後の10時15分に運転員が3号機所内変圧器からの発煙を確認し、約2時間後の12時10分、消防署により鎮火が確認された。

・火災の原因:地震により変圧器周囲の基礎面が沈下し、二次側接続母線部ダクトが変圧器本体に対し約16～18cm下がっていることが確認された。基礎面の沈下でダクトが落下した際に、ブッシング端子部と接触。ダクトが接触した際の衝撃及び二次側接続母線部側導体の変位による下方向への引っ張りによりブッシング導管が破損したため、変圧器内部の絶縁油がブッシングを通して噴出したものと推定。

・防火壁により所内変圧器周囲の主変圧器やタービン建屋への類焼は無かった。

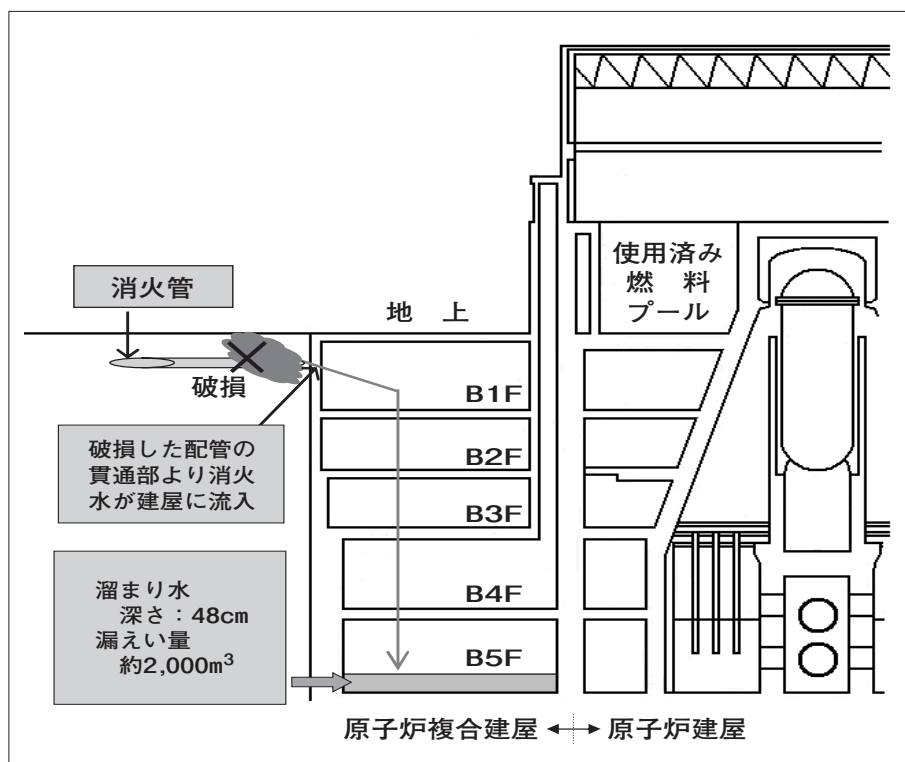
②消火系配管損傷による浸水（1号機）

- 1号機原子炉複合建屋（管理区域）地下5階において、同階全域に亘り深さ約48cmの浸水が確認された。漏えい量は約2,000m³と推定され、採取した試料からは微量の放射性物質が検出（約6ベクレル/cc）された。
- 原因は、地震により損傷した屋外の消火系配管からの水が建屋内に流入したものと推定。
- 原子炉複合建屋の地下には放射性廃棄物処理系の機器が多く設置されているが、原子炉建屋の地下のように非常用炉心冷却系装置（ECCS）など原子炉安全上重要な機器は設置されていない。
- なお、現在、この消火系配管の修理は完了し水の漏えいも止まっており、溜まった水の排水作業も実施されている。

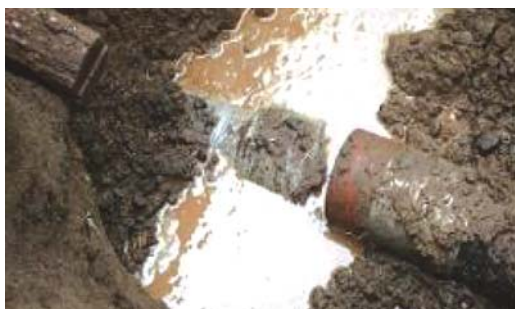
消火系配管の破損状況

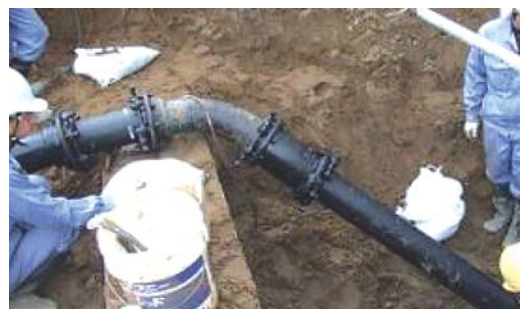
消火系配管破損後の復旧状況

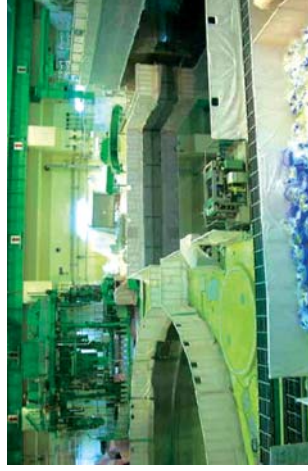
原子炉建屋4階のオペレーティングフロア

- ・地震によるスロッシングにより原子炉建屋4階オペレーティングフロア（管理区域）床面へ溢れ出た水は、同フロアに設置している燃料交換機の給電ボックスへ流入し、ボックス内電線貫通部のシール部の隙間から電線管の中へ流入した。
- ・電線管は建屋内床面中に埋設され原子炉建屋の非管理区域へ通じていることから、電線管へ流入した水は、その一部が原子炉建屋中3階（3階と4階の中間階）の上部空調ダクト付近から滴下するとともに、中3階床面の開口部を通じて地下1階に設置されている非放射性の排水を収集するタンクに流入し、最終的に放水口を経由して海に放出された。
- ・3階床面に溜まった水は、同床面の排水口を通じて地下1階に設置されている非放射性の排水を収集するタンクに流入し、最終的に放水口を経由して海に放出された。

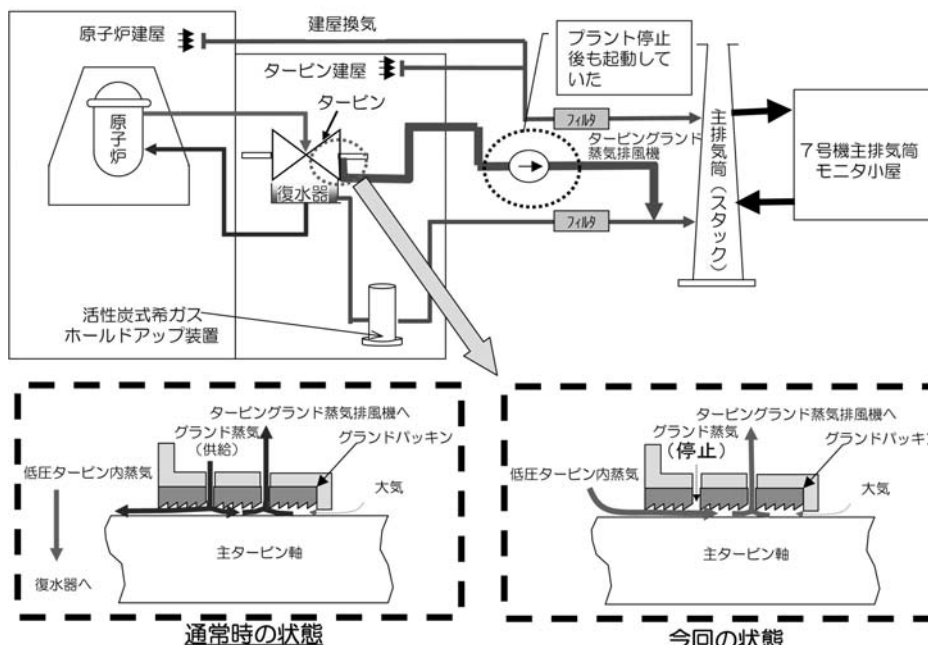
④主排気筒からのヨウ素及び粒子状放射性物質の検出（7号機）

- 概要：7月17日13時頃、7号機における主排気筒の定期測定においてヨウ素及び粒子状放射性物質（クロム51、コバルト60）を検出。
- 放出された放射エネルギー：放射性ヨウ素約 4×10^8 ベクレル、粒子状放射性物質約 2×10^6 ベクレル（これにより評価される線量は約 2×10^{-7} ミリシーベルトで、法令に定める一般人の1年間の線量限度（1ミリシーベルト）以下であることを確認。）
- 原因：原子炉の自動停止後の操作過程において、タービングランド蒸気排風機の停止操作が遅れたため、復水器内に滞留していたヨウ素及び粒子状放射性物質が、タービングランド蒸気排風機により吸引され、排気筒を経て放出に至ったものと推定。
- 対策：タービングランド排風機は7月18日午前10時56分に停止。
原子炉水のサンプリングの結果、燃料棒から原子炉水への放射性物質の漏洩がないことを確認。
