福島第一原子力発電所の状況 / 3月23日 16:00現在（公開情報を元に原産協会とりまとめ）

| 発電所名 | 福島第一原子力発電所 | | | | | |

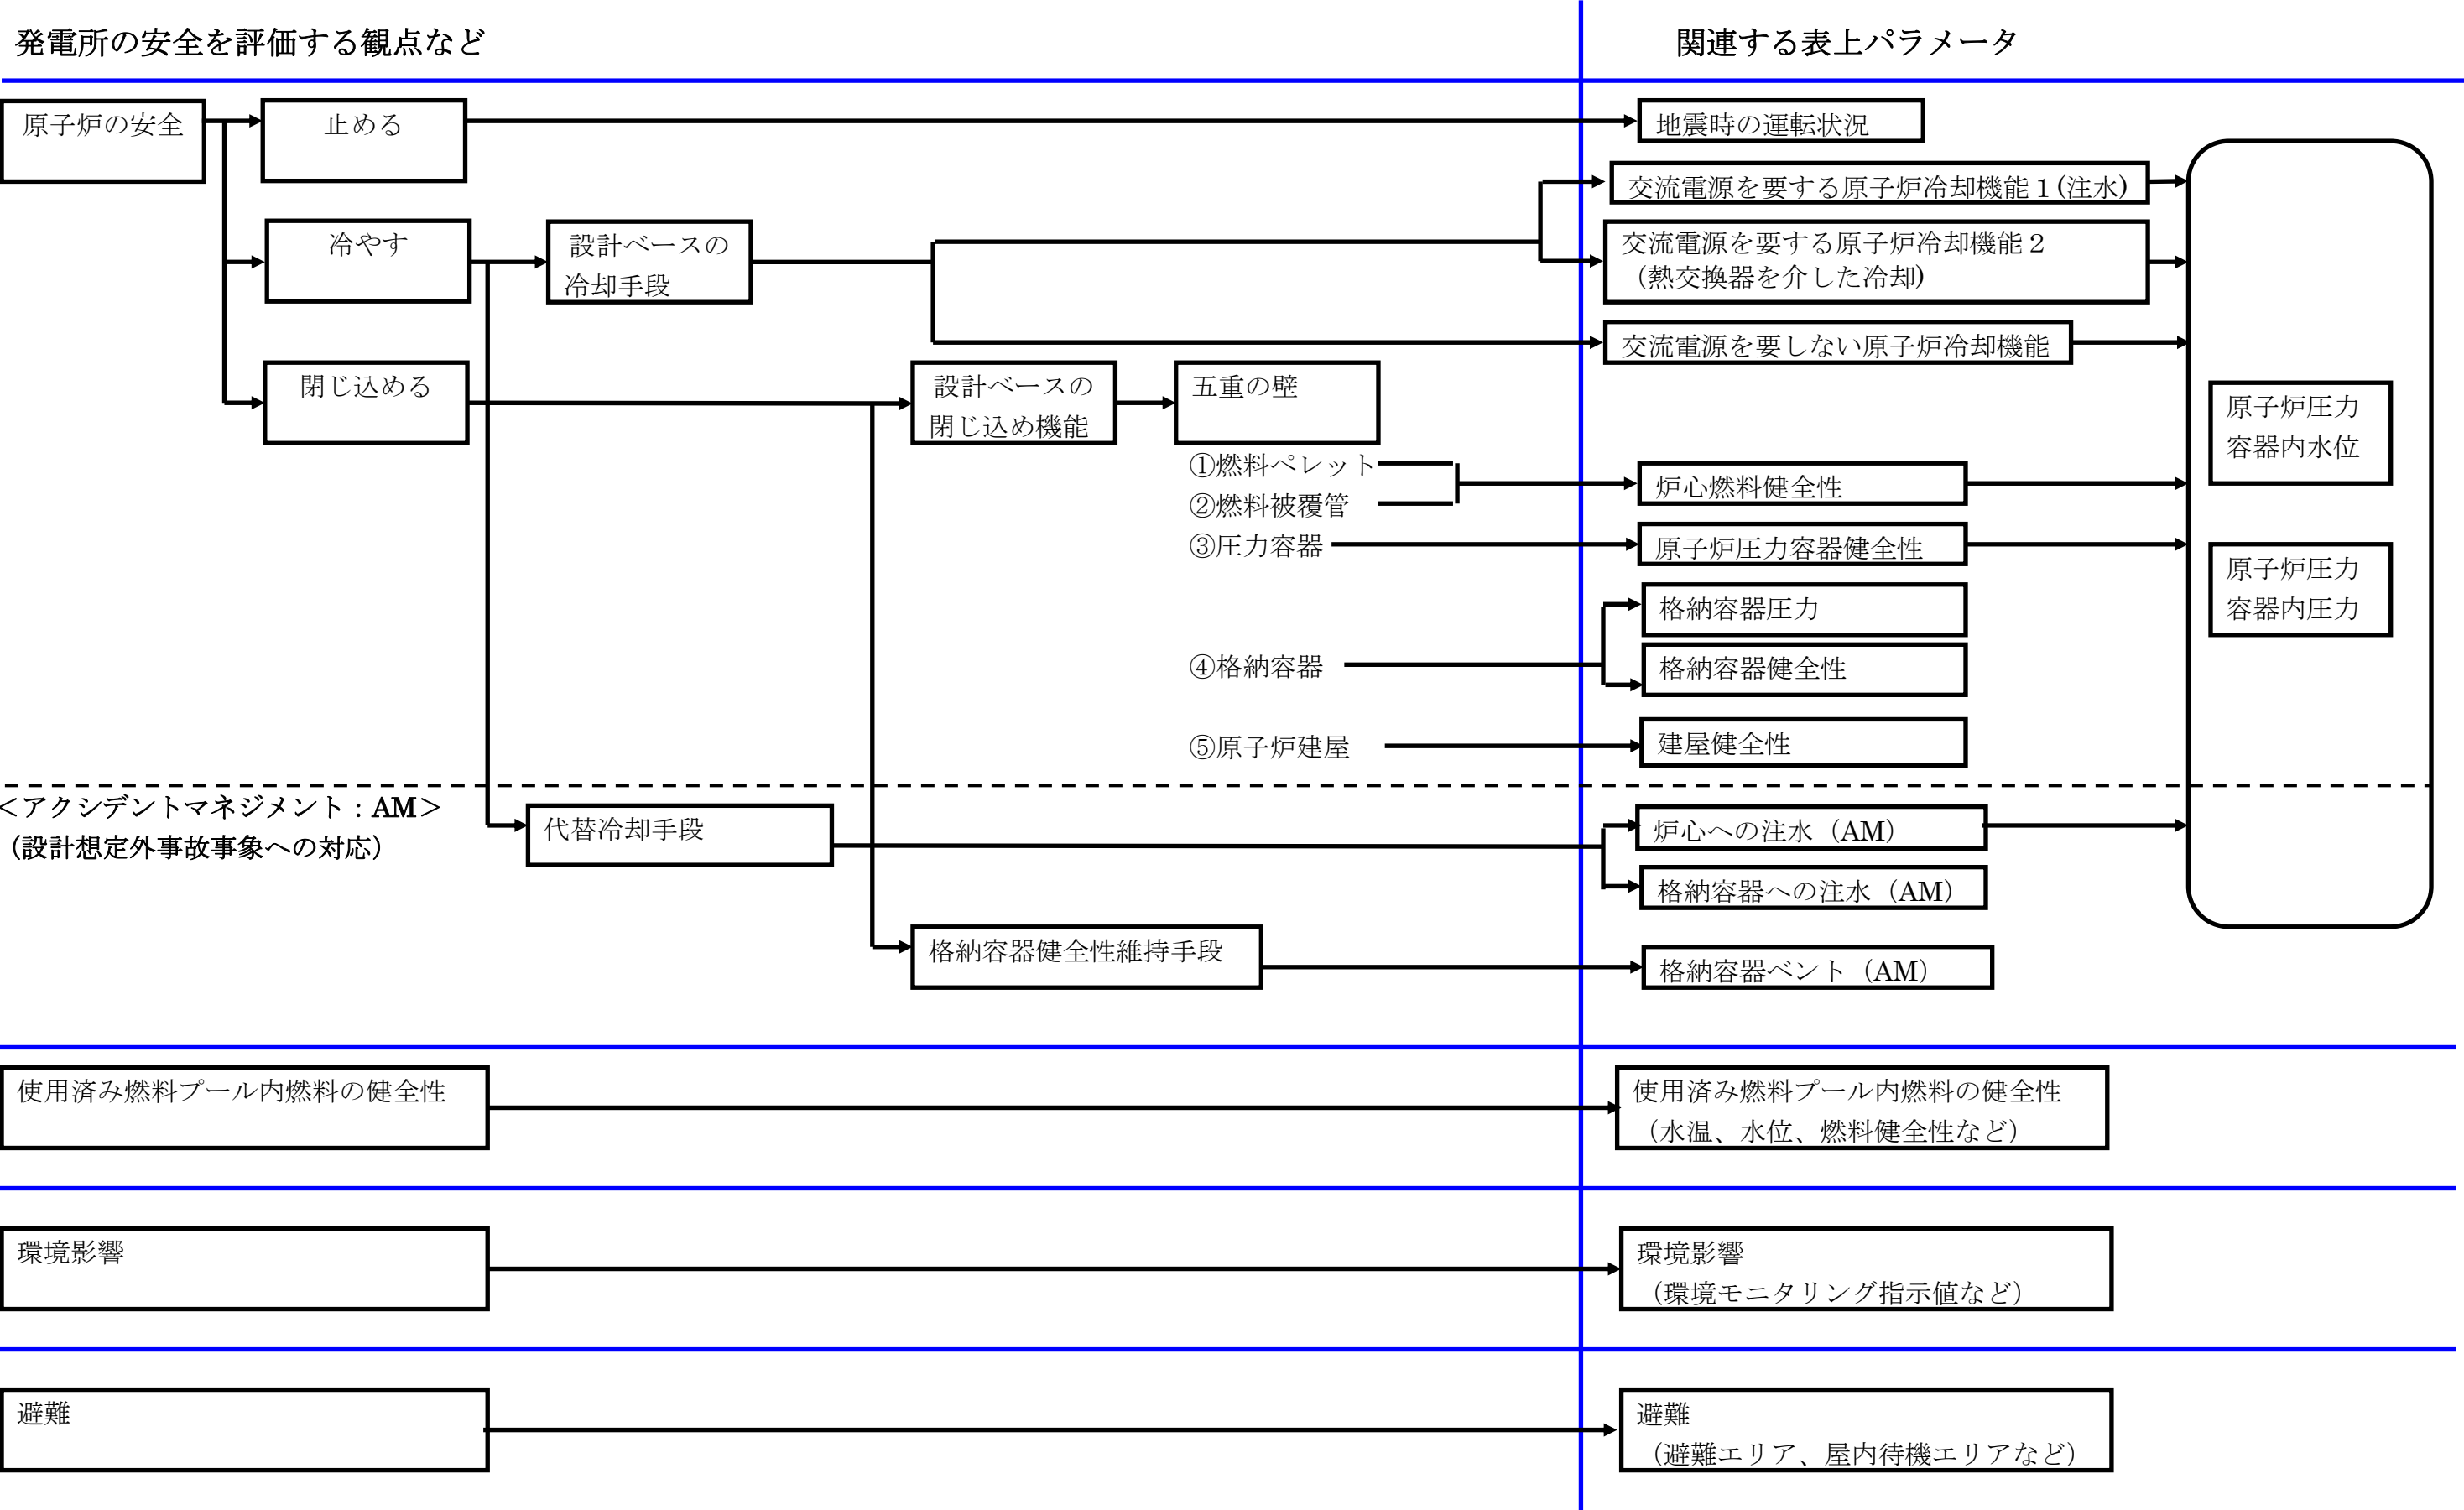
表の説明

原産協会では、原子力発電所の安全確保の考え方である「止める」、「冷やす」、「閉じ込める」に着目し、事故状況を把握する上で重要なパラメータを選定し、本表を作成しました。発電所の安全を評価する観点と表上の各パラメータの関連を以下に示します。
