福島第一原子力発電所の状況 / 5月30日 12:00現在（公開情報を元に原産協会とりまとめ）

表の説明

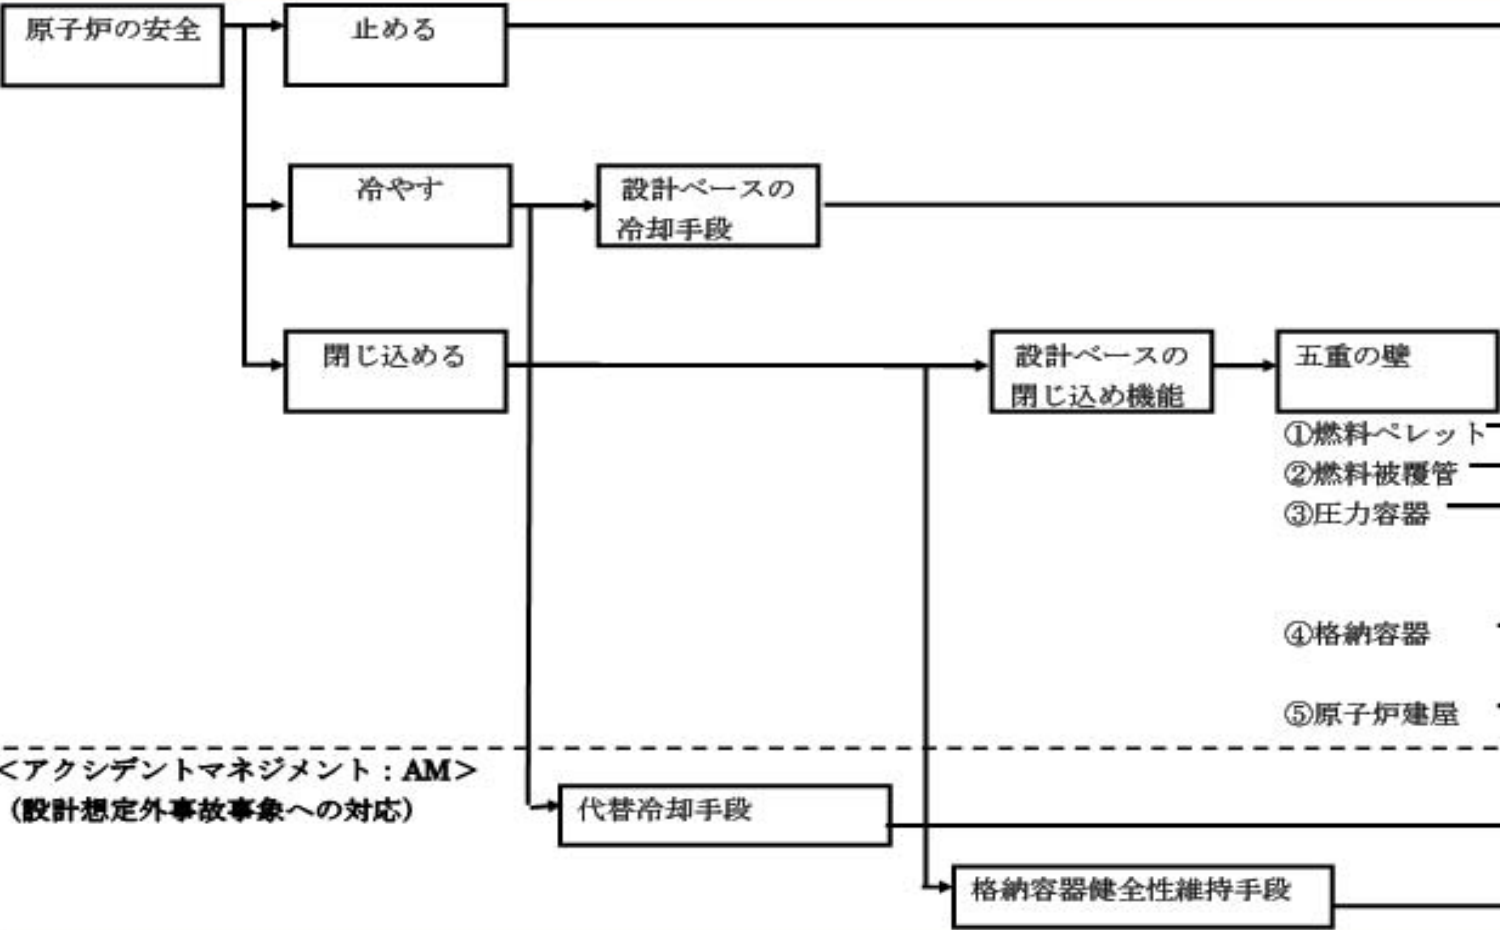
発電所の安全を評価する観点など

原産協会では、原子力発電所の安全確保の考え方である「止める」、「冷やす」、「閉じ込める」に着目し、事故状況を把握する上で重要なパラメータを選定し、本表を作成しました。発電所の安全を評価する観点と表上の各パラメータの関連を以下に示します。
