さらに安全な原子力発電所を目指して
～ 新潟県中越沖地震を踏まえた耐震安全性と防災の強化～

平成20年2月26日

東京電力株式会社
取締役副社長 原子力・立地本部長

新潟県中越沖地震の概要

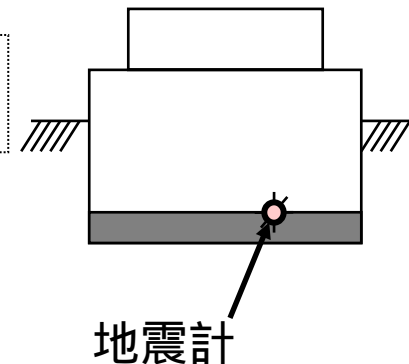
原子炉建屋基礎マット上で観測された加速度

単位:ガル (cm/s²), ()内は設計値

号機	水平- 南北方向	水平- 東西方向	垂直
1	311(274)	680(273)	408(235)
2	304(167)	606(167)	282(235)
3	308(192)	384(193)	311(235)
4	310(193)	492(194)	337(235)
5	277(249)	442(254)	205(235)
6	271(263)	322(263)	488(235)
7	267(263)	356(263)	355(235)

- 発生日時: 平成19年7月16日 10時13分(祝日)
- 規模(マグニチュード): 6.8
- 震源の深さ: 17 km
- 発電所からの距離: 震央 → 16 km, 震源 → 23 km

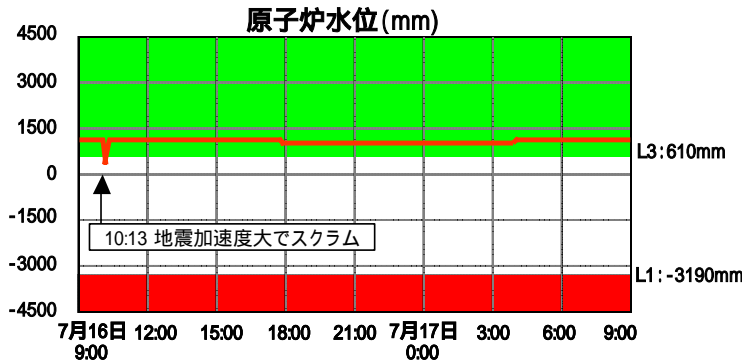
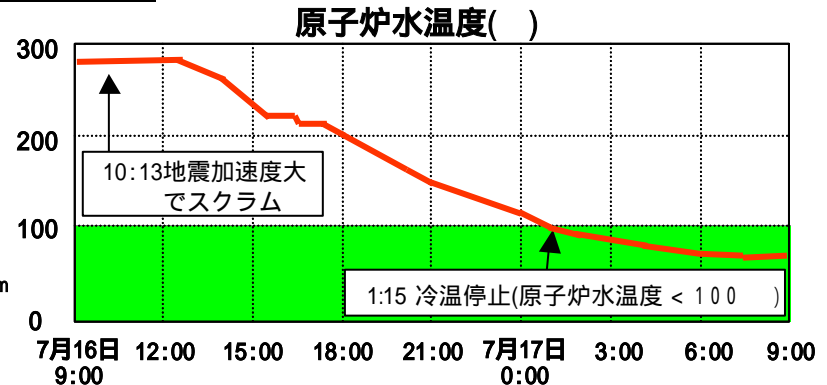
7号機のプラント挙動

- 「止める」
スクラム 全制御棒全挿入

- 「冷やす」
原子炉水位を確保

原子炉水：100 未満、原子炉圧力：大気圧

冷温停止

- 「閉じ込める」
燃料及び被覆管、圧力容器は健全

設計通りのプラント挙動と運転員の冷静・的確な操作により安全を確保

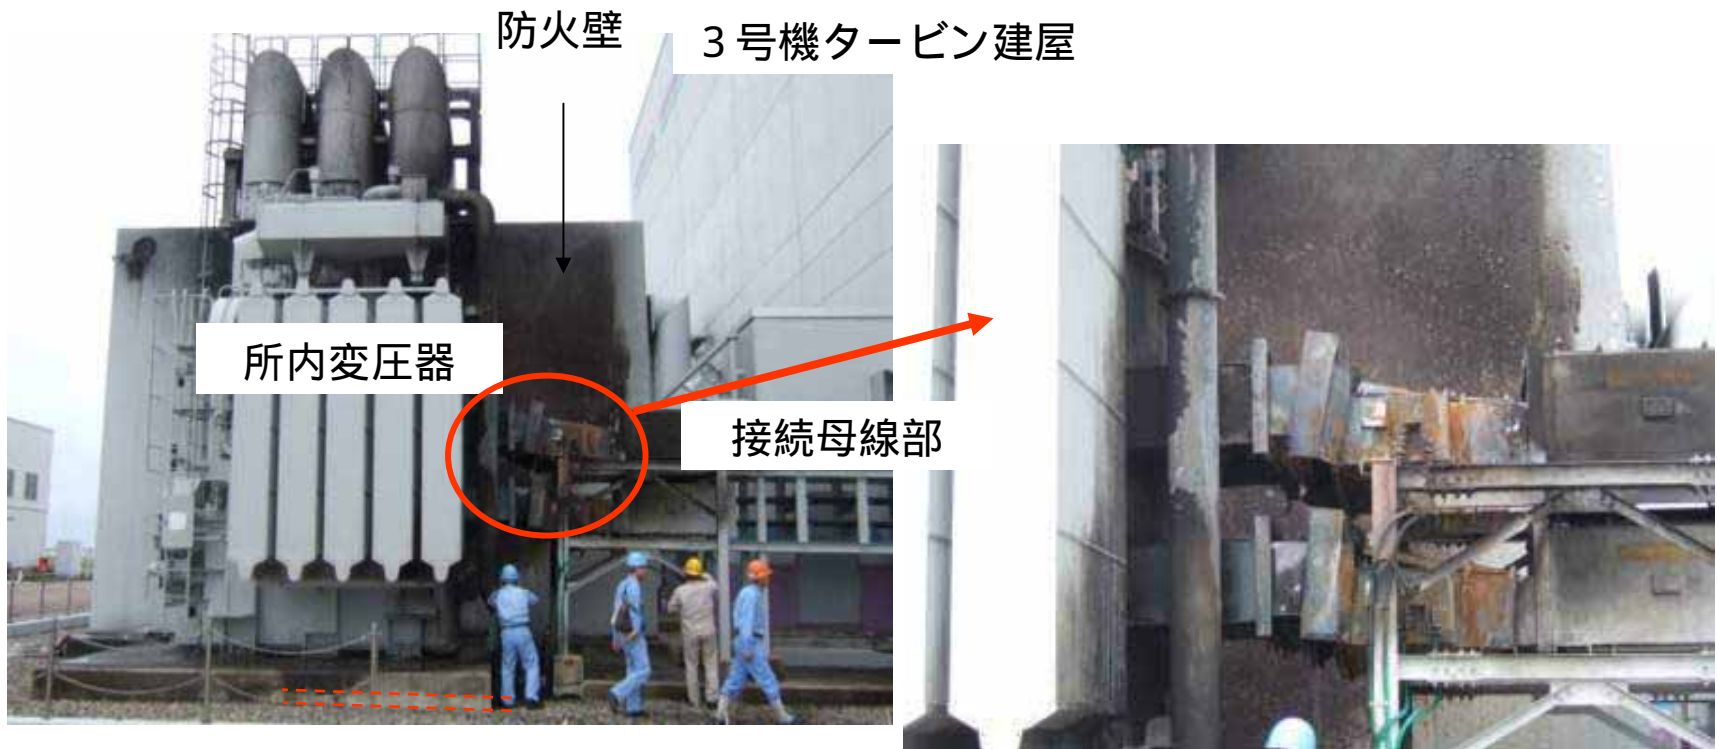
- ショートによる火花に起因して、3号機所内変圧器で火災が発生。

- 6号機と7号機でごく僅かな放射性物質が漏れたが、環境への影響はなし。

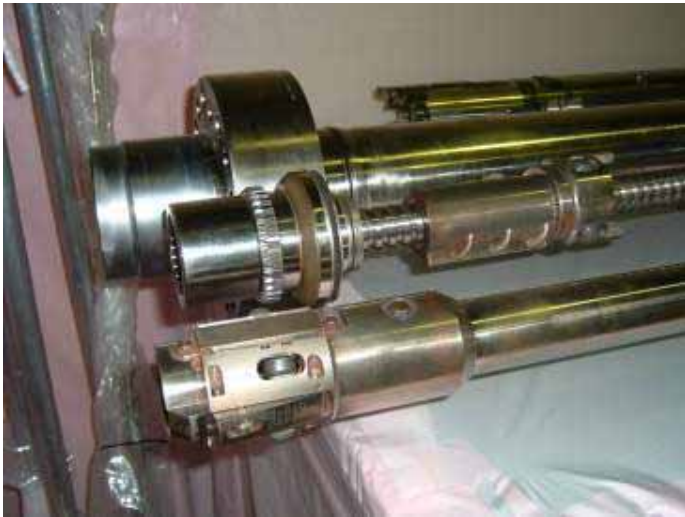
FMCRD 分解検査

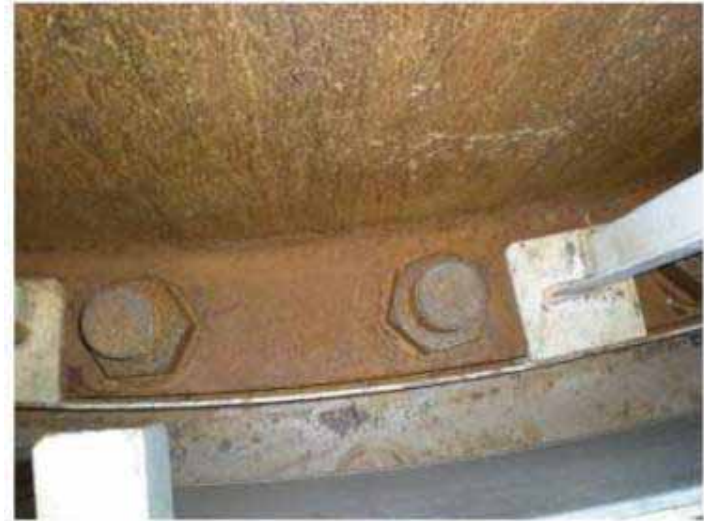
圧力容器基礎ボルトのトルク確認

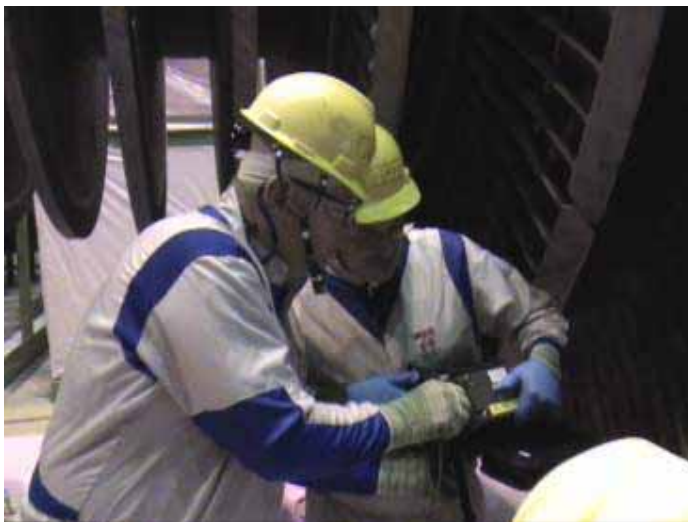
タービン超音波探傷検査

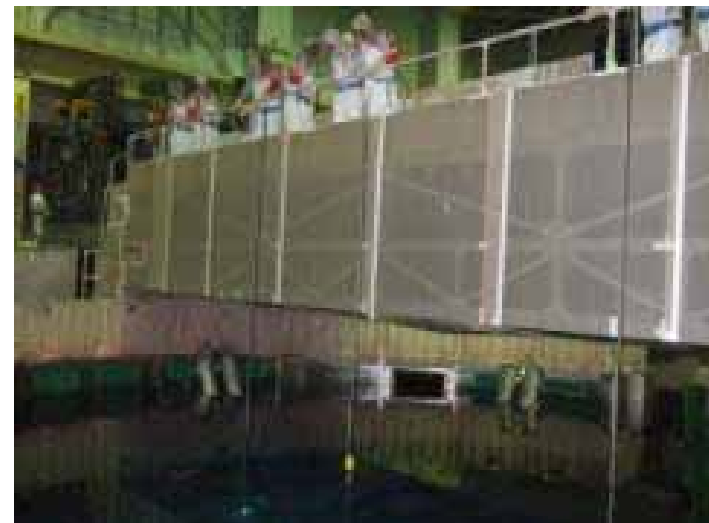
原子炉内点検

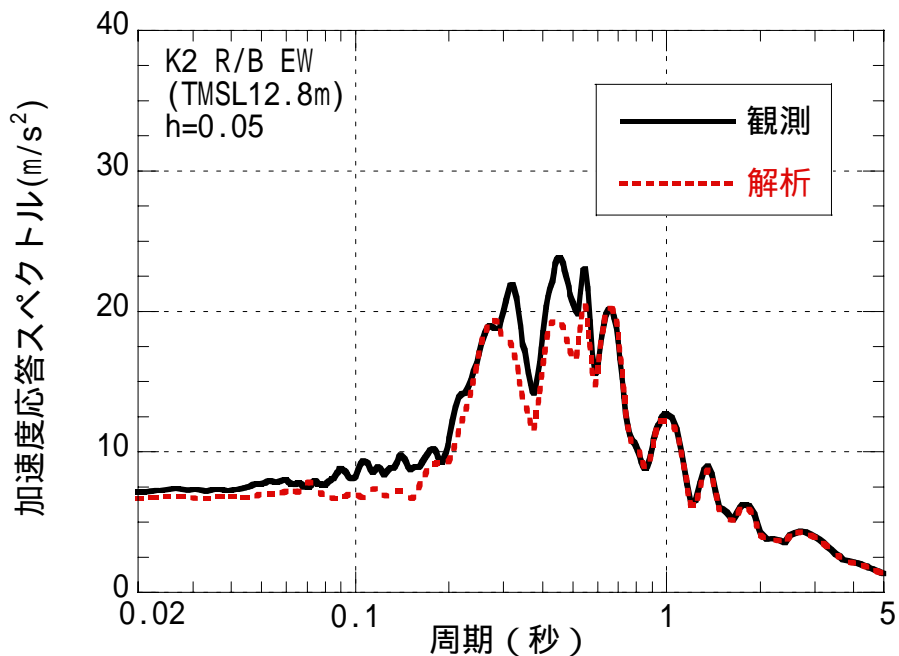
応答スペクトルのシミュレーション解析
(2号機原子炉建屋中間階)

観測値と解析値は良く一致

シミュレーションモデルは妥当

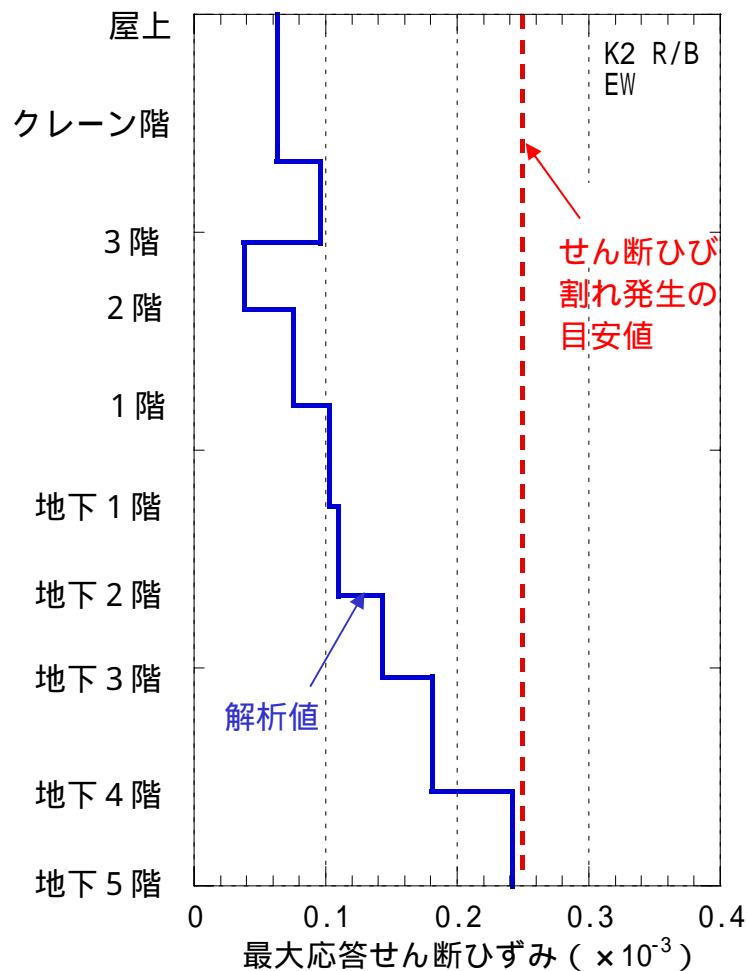
2号機原子炉建屋の最大応答せん断ひずみ

全号機について評価値 < 割れ発生日安値

解析による原子炉建屋は弾性範囲内にあることが確認された。

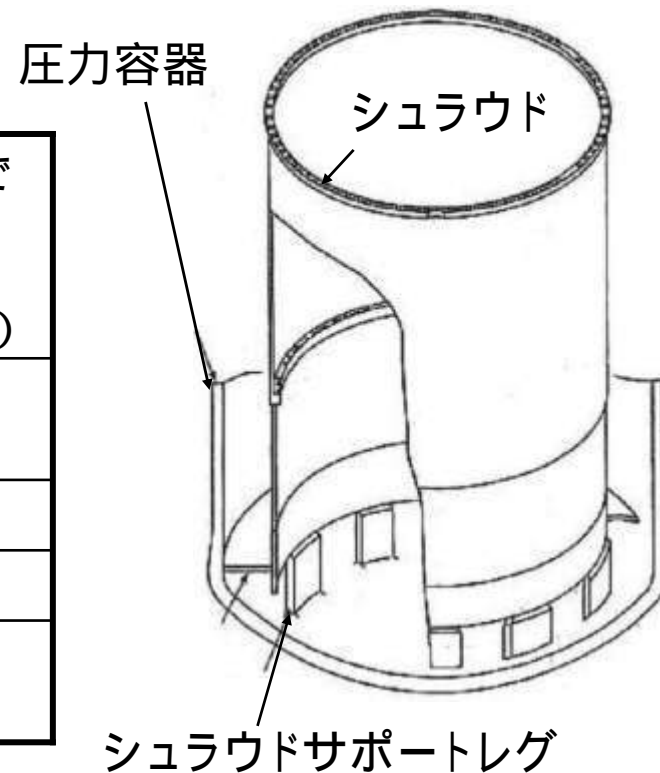
- 7号機の代表的設備の応力解析

確認対象	解析による 計算値 (N/mm^2)	設計規格で 定める 許容応力 (N/mm^2)
原子炉圧力容器 (基礎ボルト)	115	499
シュラウドサポートレグ	32	243
残留熱除去系配管	199	274
残留熱除去系ポンプ (基礎ボルト)	5	350

地震による荷重の計算値は設計規格で定める許容応力を下回っている

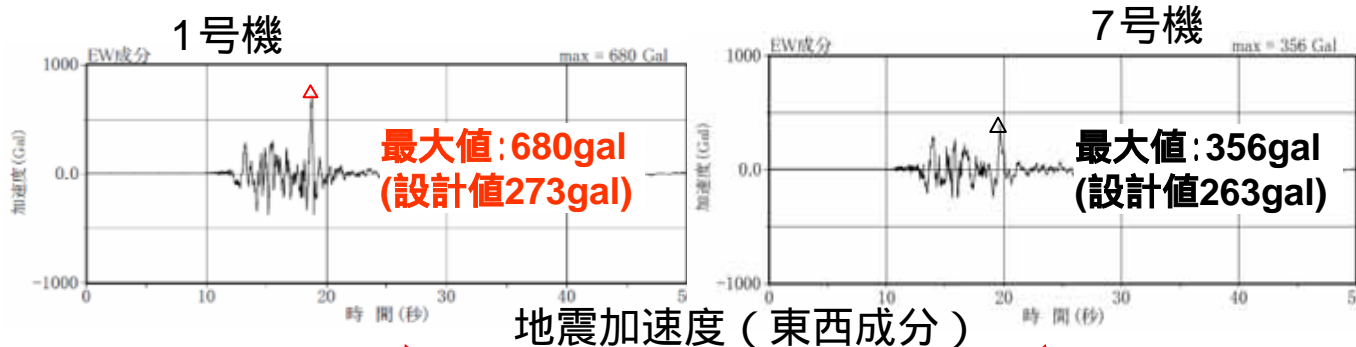
- マグニチュード6.8で震源から発電所までの距離から計算される設計値よりも大きな地震動を発電所で観測。

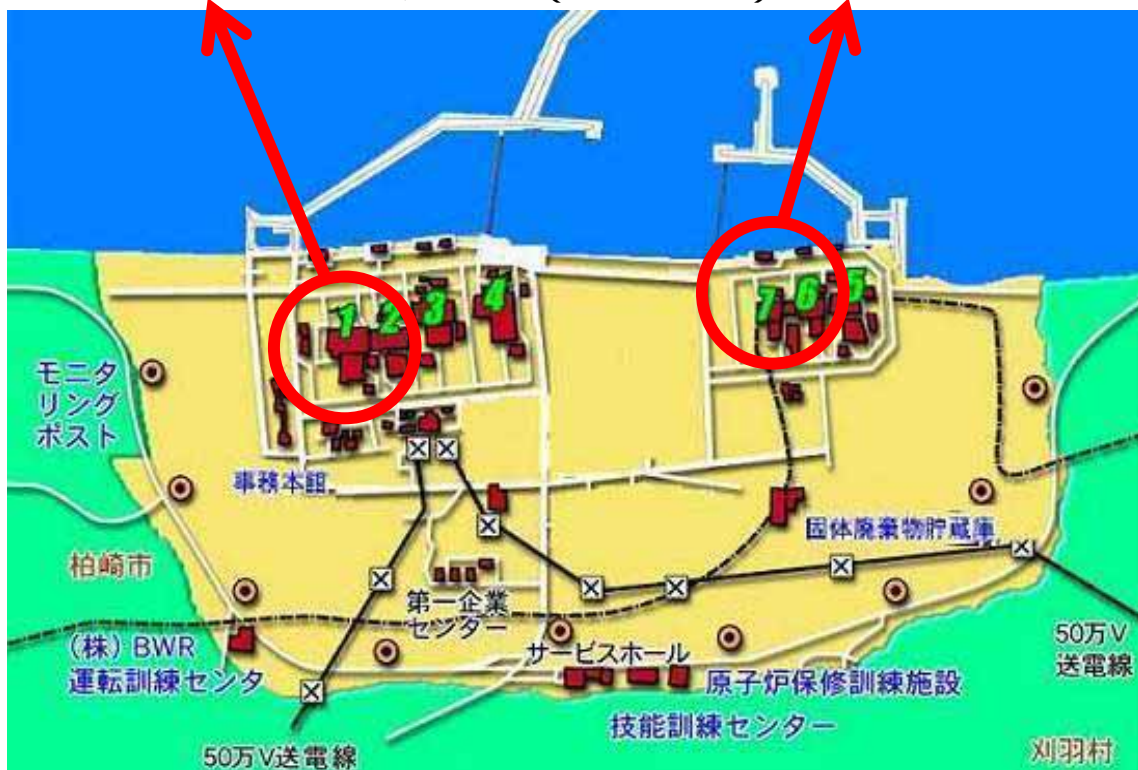
- この大きな地震観測記録は、パルス状の波によるもので、1～4号機と5～7号機の設置位置による違いあり。

- 但し、上記の1～4号側が大きいという関係は余震では必ずしも成立しない。

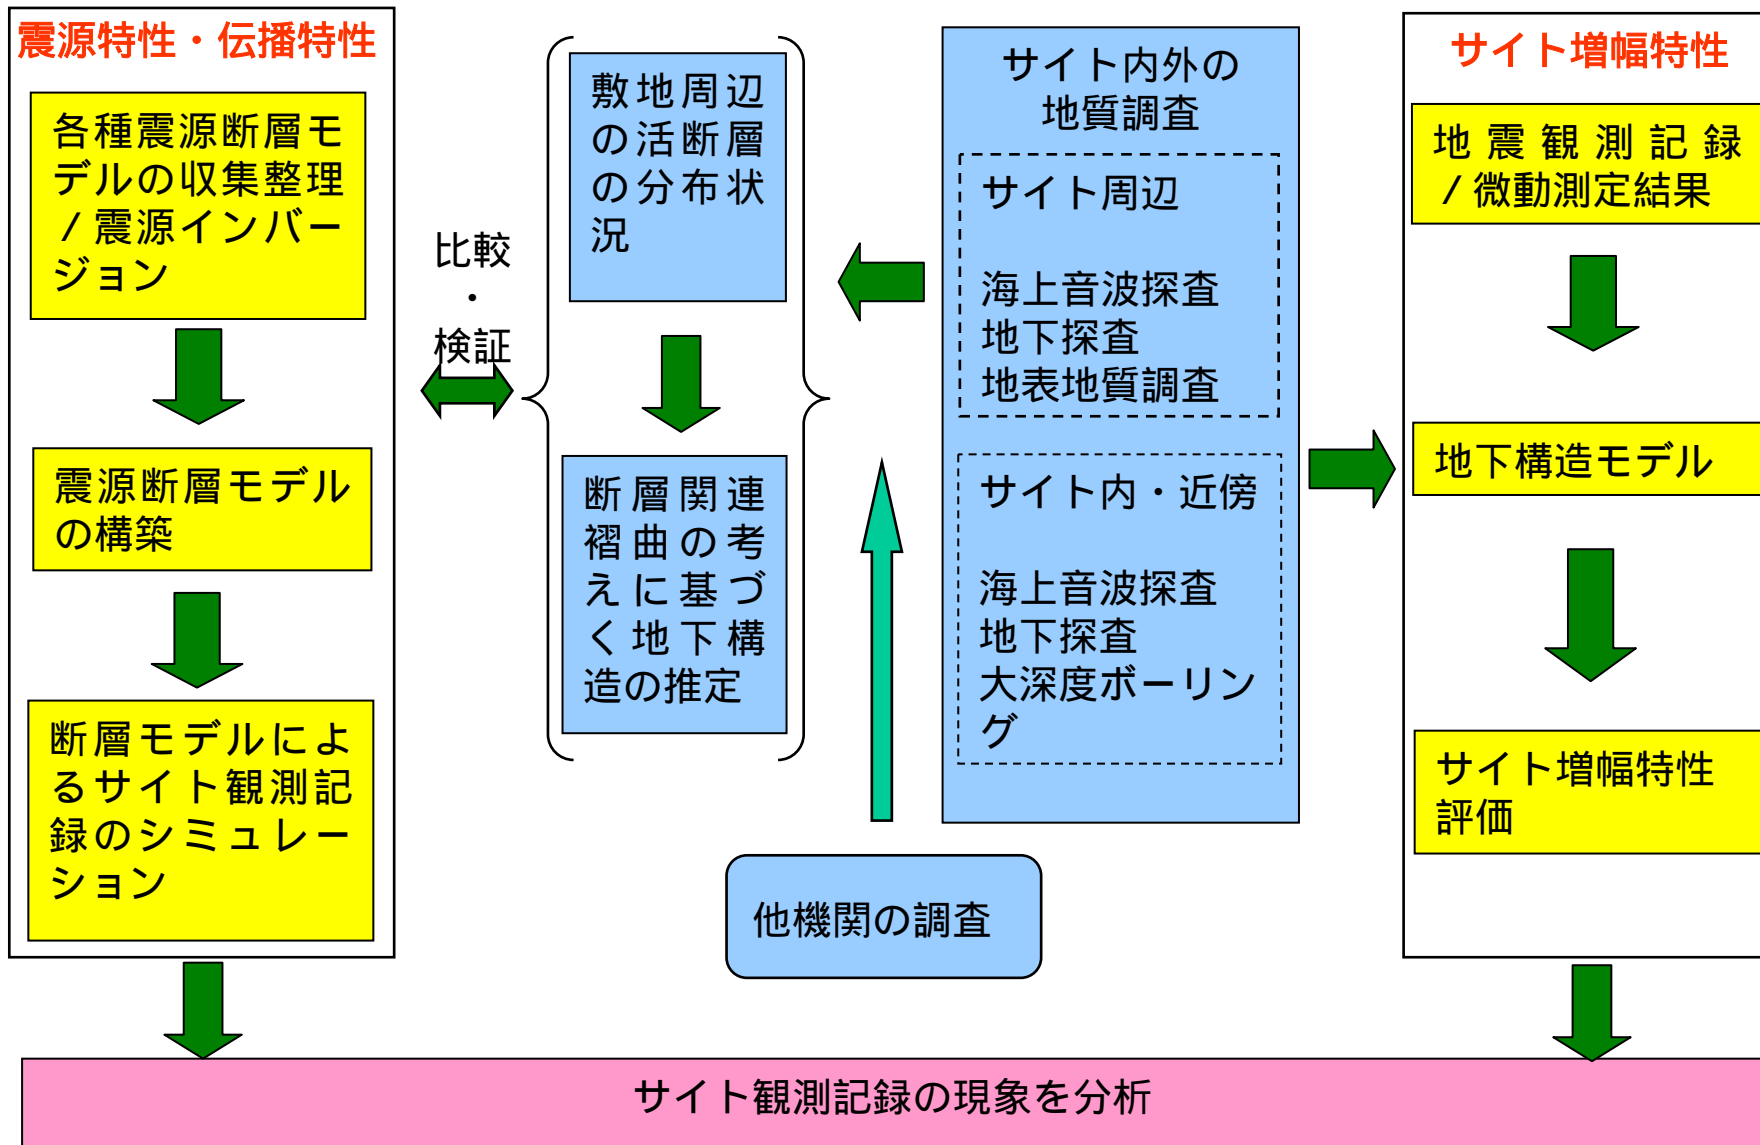
● 観測された地震動の評価フロー

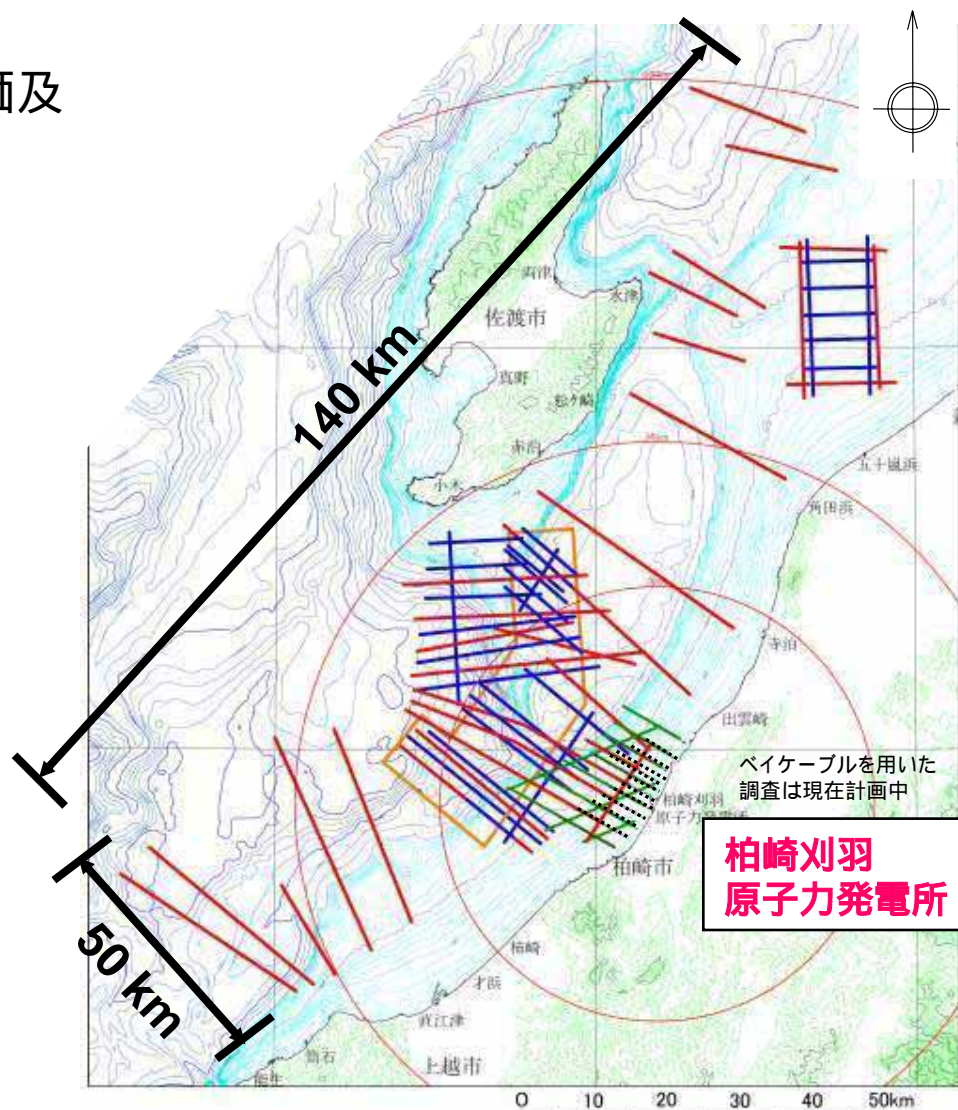
● 海域の地質・地盤の調査

基準地震動策定に関わる活断層評価及び敷地内の地質・速度構造の把握

海上音波探査

海底地形調査

マルチチャンネル音波探査 (エアガン、1500in ³ 、96ch)

マルチチャンネル音波探査 (ウォーターガン、15in ³ 、24ch)

シングルチャンネル音波探査 (ウォーターガン、15in ³)

高分解能マルチ音波探査 (ブーマー、300J、12ch)

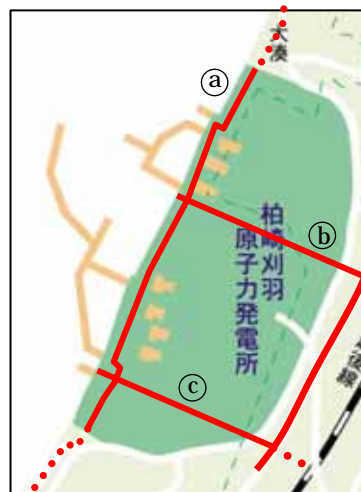
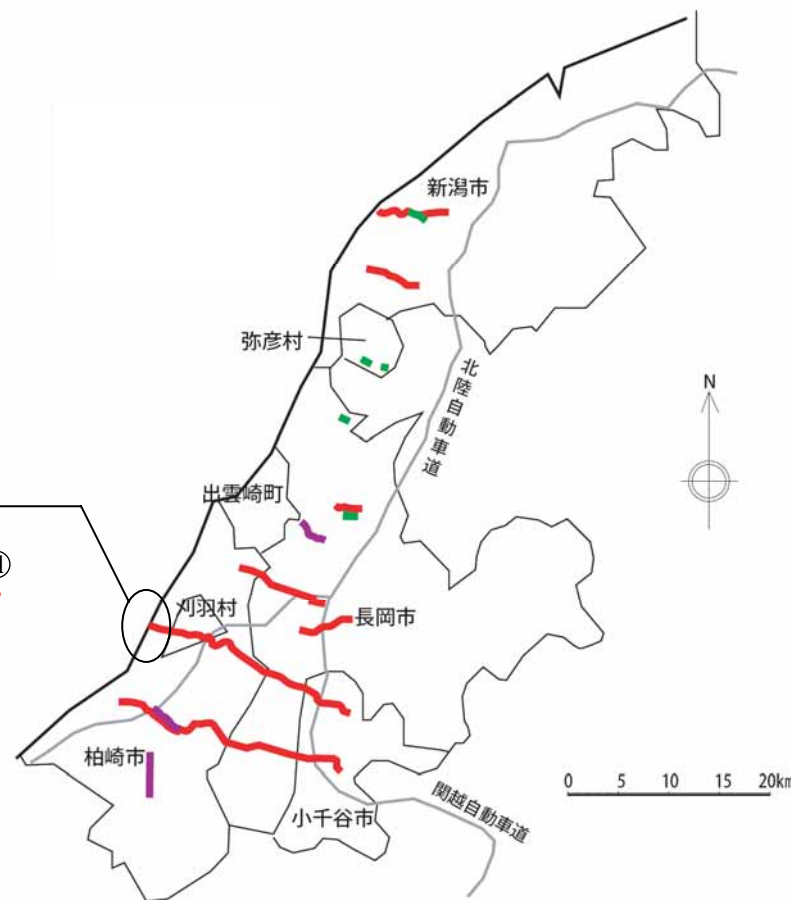
● 陸域の地質・地盤の調査

基準地震動策定に関わる活断層評価
及び敷地内の地質・速度構造の把握

反射法地震探査

- P波地震探査
(ハイブレタ: 1 ~ 4台)
- P波地震探査
(インパクト: 1台)
- S波地震探査
(板叩き)

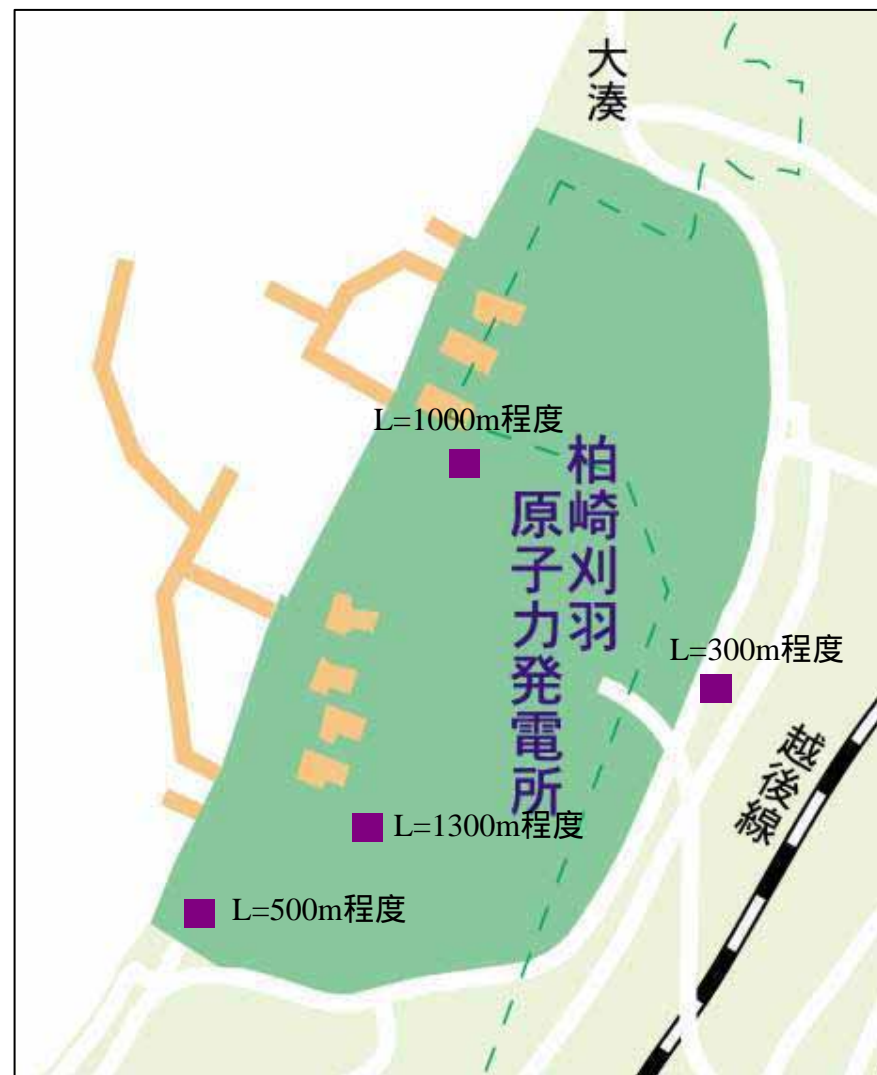
● 敷地内のボーリング調査

ボーリング調査（300～1,300m）

■ 地下探査結果と地質を対比するためのボーリング調査（深さ300m～1300m程度、4カ所）

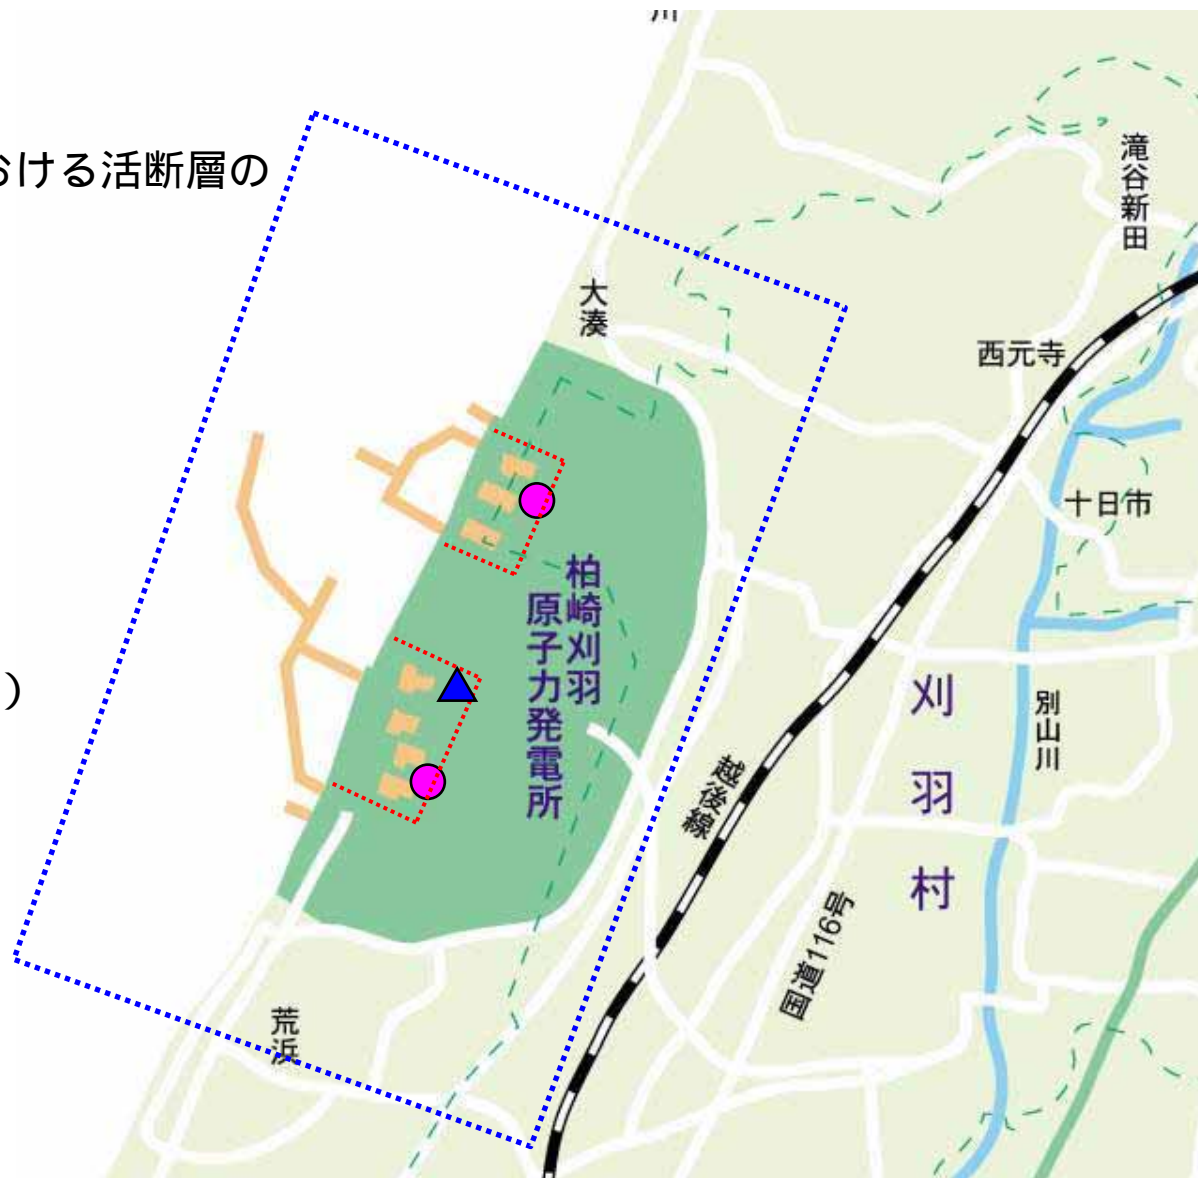
● 敷地内の断層調査等

建屋水準測量

発電所内地形測量

航空写真測量

立坑掘削（壁面観察）

トレンチ掘削（法面観察）

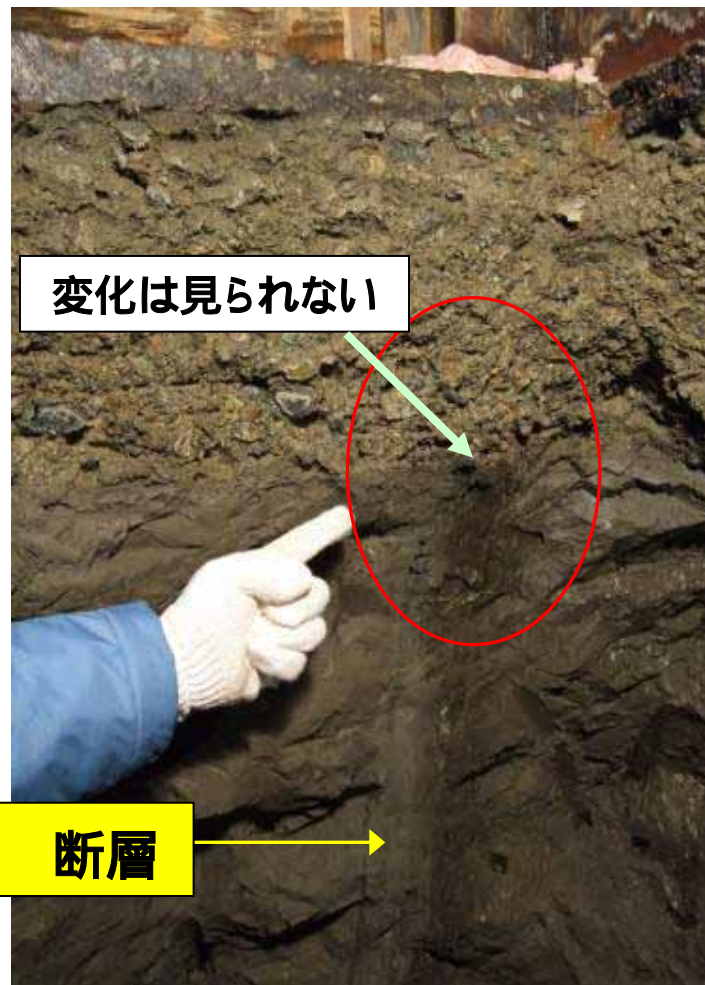
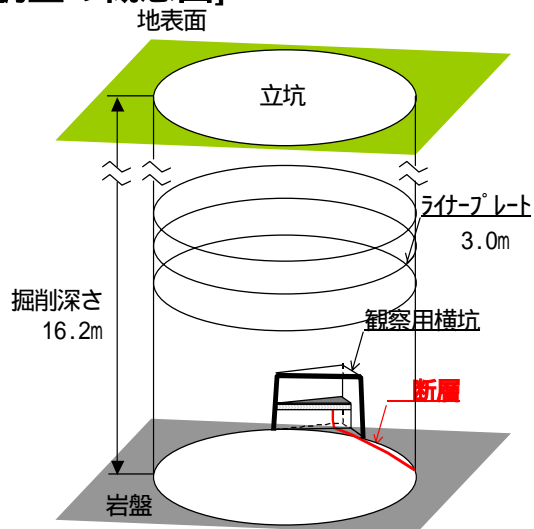
敷地内の断層 (断層) の調査結果例

アスファルト舗装

砕石

建設時の道路

岩盤
(西山層)

[調査の概念図]

上の砕石やアスファルトに変化がないことから、今回の地震によって断層は動いていないことを確認

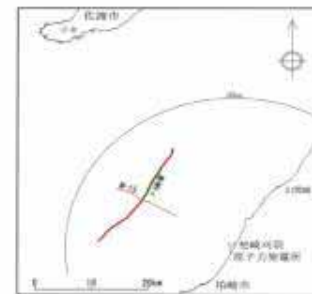
海上音波探査の解析例

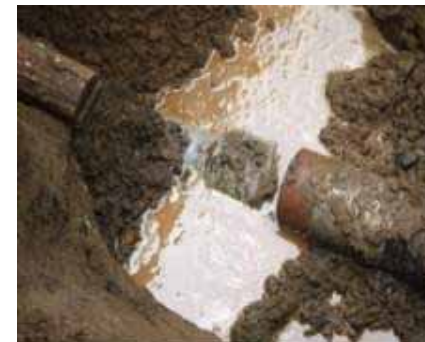
- 地盤変状による相対変位で壊れたもの
 - ✓ 埋設消火配管のジョイント部破損
 - ✓ 主排気筒接続ダクトの変形、亀裂
 - ✓ 3号所内変圧器二次側母線部の変形、火災

配管地上化、杭基礎等による地盤変状対策

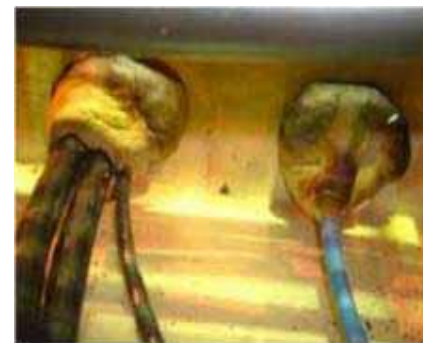
- 波及的影響をもたらす可能性
 - ✓ 建屋貫通部から水の流入
 - ✓ 電線管シール部から水の流入
 - ✓ S L C 配管保温材の破損

バウンダリ強化、固縛の徹底

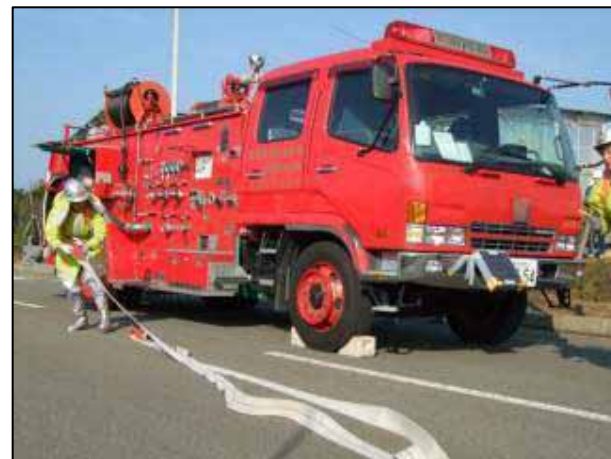
化学消防車

- 災害対策本部の損傷・不備
 - 緊急時対策室の免震構造化
- 初期消火体制の不備
 - 24時間体制の消火班配備
 - 化学消防車、水槽付きポンプ車の配備
- 消火設備の損傷・不備
 - 防火水槽設置など水源の多様化
 - 消火系配管の地上化、フレキシブルジョイントの採用等
- 情報連絡・提供の不備
 - 耐震性のある中央操作室に消防署との専用回線を設置
 - 現地への迅速な幹部職員などの派遣
 - 緊急時のラジオ放送契約
- 放射性物質漏えい確認体制の不備
 - 休祭日、夜間の放射能測定要員の増強
