福島第一原子力発電所の状況(主なトピックス)

2015年1月14日 日本原子力産業協会

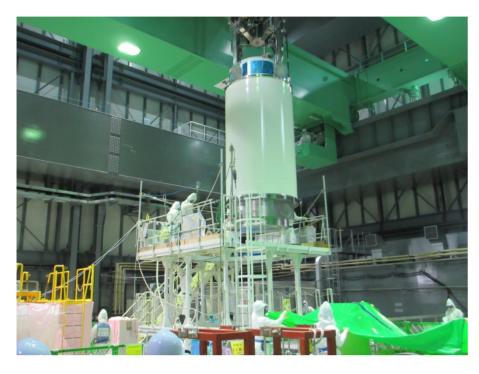
4号機SFPからの燃料取り出し作業完了

2013年11月18日より開始してた使用済燃料プール(SFP)からの燃料移送について、2014年12月22日に未使用燃料 の6号機使用済燃料プールへの移送を終了。

先行して実施していた使用済燃料の移送(2014年11月5日終了)と合わせて、4号機の使用済燃料プールからの燃料 移送を全て終了。

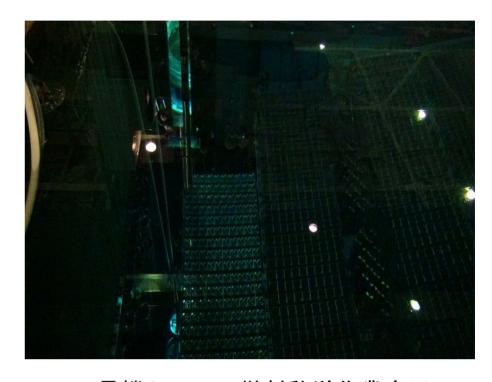
6号機SFPへの燃料移送作業完了

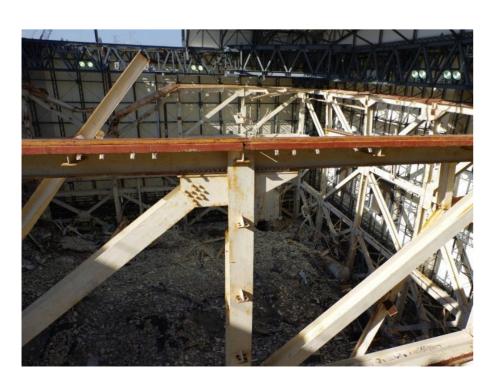
1号機原子炉建屋上部

水素爆発により損傷した1号機原子炉建屋は、放射性物質の飛散防止を目的に2011年10月に建屋カバーを設置している。建屋の最上部は、現在もガレキが散乱した状態。

1号機原子炉建屋上部、発電所構内のモニタリングポスト等に、本作業に伴う放射性物質濃度の有意な変動はなかった。また、建屋上部のガレキの状況を調査し、先行して撤去するガレキを確認。その他、使用済燃料プール、同プール内燃料に損傷を与えるような設備の落下等は確認されなかった。

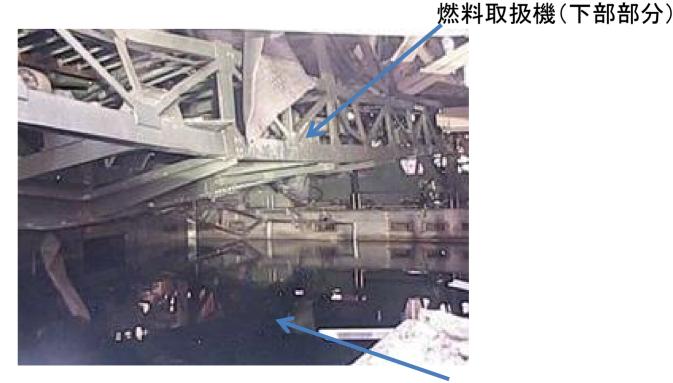
崩落した屋根の裏側

使用済燃料プール水面
