# 福島第一原子力発電所の現状と今後の課題

2015年4月13日

東京電力(株) 常務執行役  
福島第一廃炉推進カンパニー・プレジデント  
兼 廃炉・汚染水対策最高責任者

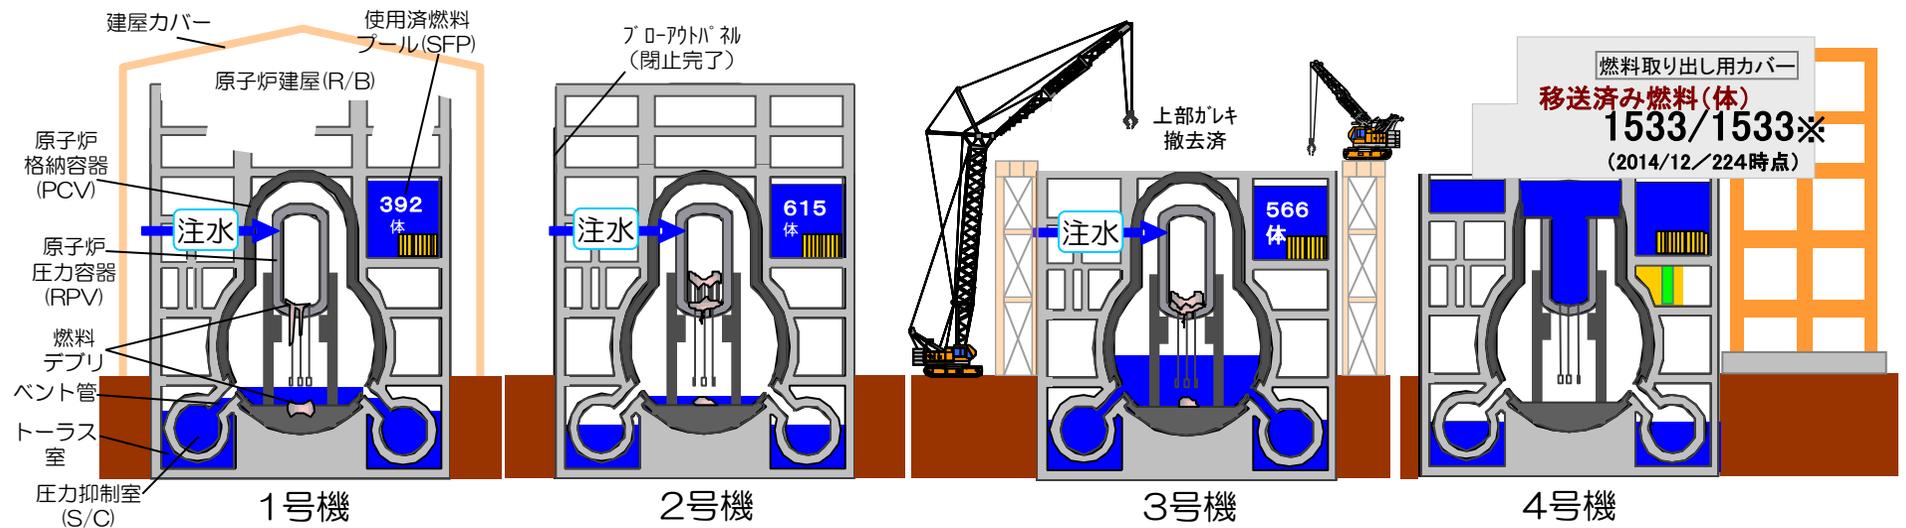
■ 各号機ともに冷温停止状態を継続

圧力容器底部温度	
1号機	15.3℃
2号機	21.6℃
3号機	18.2℃

格納容器内温度	
1号機	15.5℃
2号機	25.1℃
3号機	17.7℃

燃料プール温度	
1号機	14.0℃
2号機	29.1℃
3号機	23.1℃

原子炉注水量	
1号機	注水量: 4.5m <sup>3</sup> /h
2号機	注水量: 4.5m <sup>3</sup> /h
3号機	注水量: 4.3m <sup>3</sup> /h

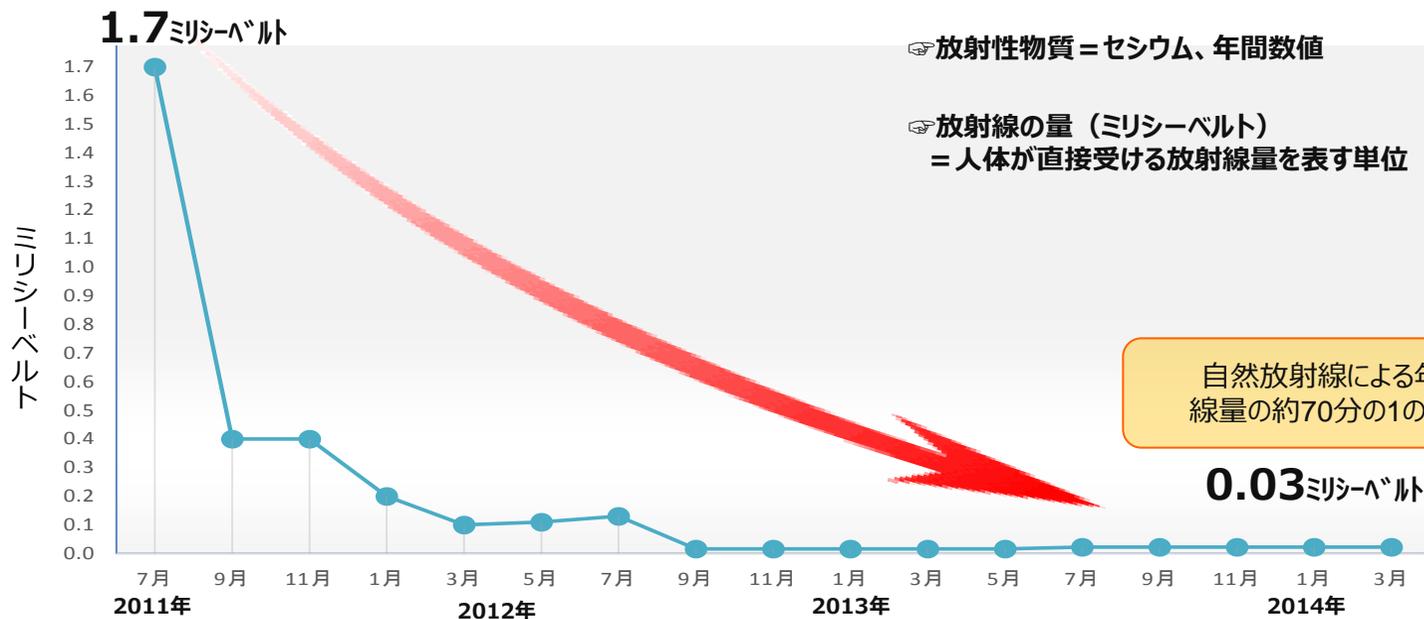
1～4号機原子炉建屋からの放射性物質による発電所周辺の被ばく線量

- 1～3号機の圧力容器・格納容器から放出される放射性物質（セシウム）の量は、原子炉建屋頂部での大気風の放射性物質濃度（塵濃度）に基づいて算定される。
  - 合計放出量（2013年5月現在）の査定値は、**約1000万Bq/hr**と算定された。
  - 事故直後と比較して**約8000万分の1**である。
- このため、敷地境界での被ばく線量は**最大でも0.03mSv/yr**と査定される。  
 （すでに放出されている放射性物質の影響を除く） 注記：法律により定められた被ばく限界は1mSv/yrである。

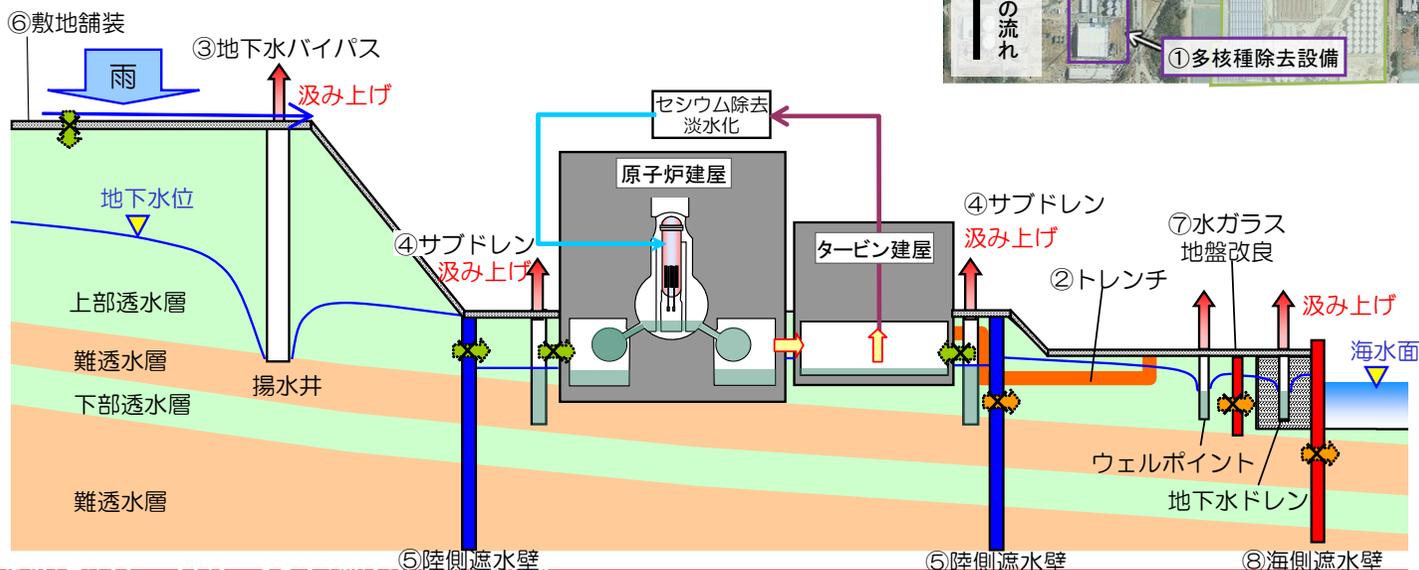
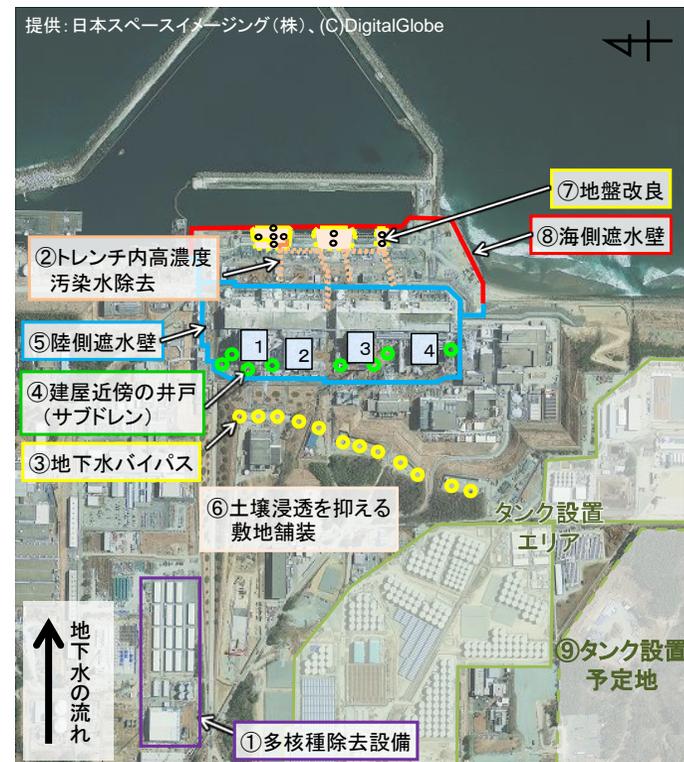
## 2. 汚染水対策(三つの基本方針と対策)

### 方針1. 汚染源を取り除く

- ①多核種除去設備(ALPS)等による汚染水浄化
- ②トレンチ内の汚染水除去

### 方針2. 汚染源に水を近づけない

- ③地下水バイパスによる地下水汲み上げ
- ④建屋近傍の井戸での地下水汲み上げ(サブドレン、地下水ドレン)
- ⑤凍土方式の陸側遮水壁の設置
- ⑥雨水の土壤浸透を抑える敷地舗装(フェーシング)

### 方針3. 汚染水を漏らさない

- ⑦水ガラスによる地盤改良
- ⑧海側遮水壁の設置
- ⑨タンクの増設(溶接型へのリプレイス等)

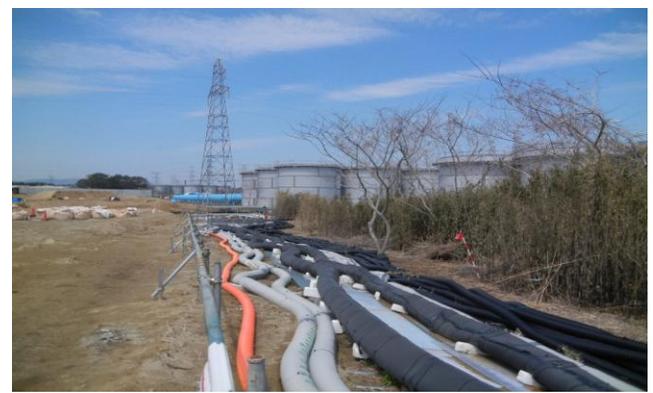
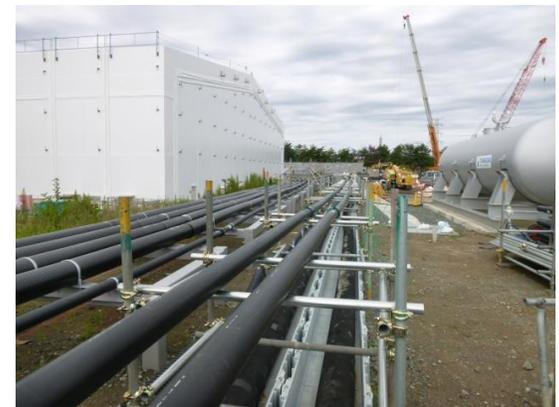
## 配管の恒久化

2012年4月撮影

2014年9月撮影

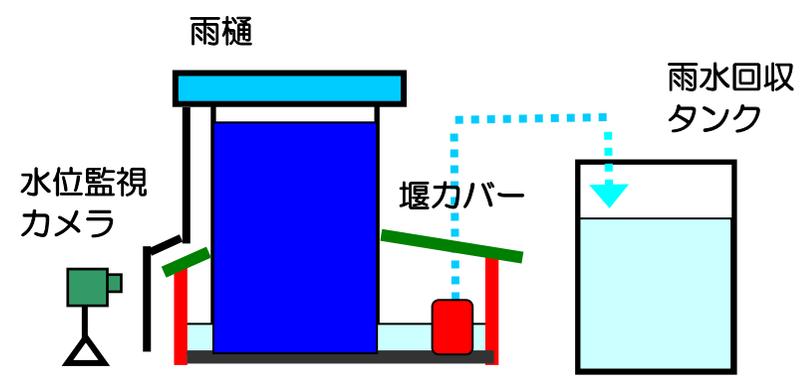
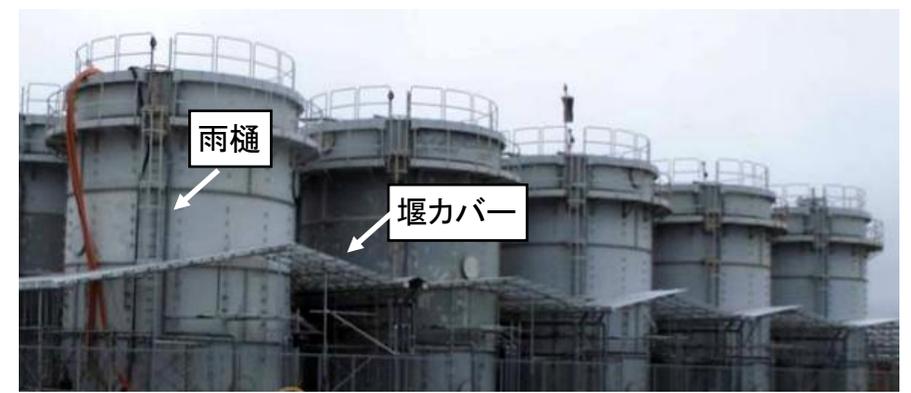
## タンク周辺の雨水対策

昨年の台風対応を踏まえ、①堰の嵩上げ、②雨水抑制(雨樋、堰カバー)、③雨水回収タンクの大型化、④移送ポンプの大型化、⑤堰内水位監視カメラ設置等、様々な設備対策を実施

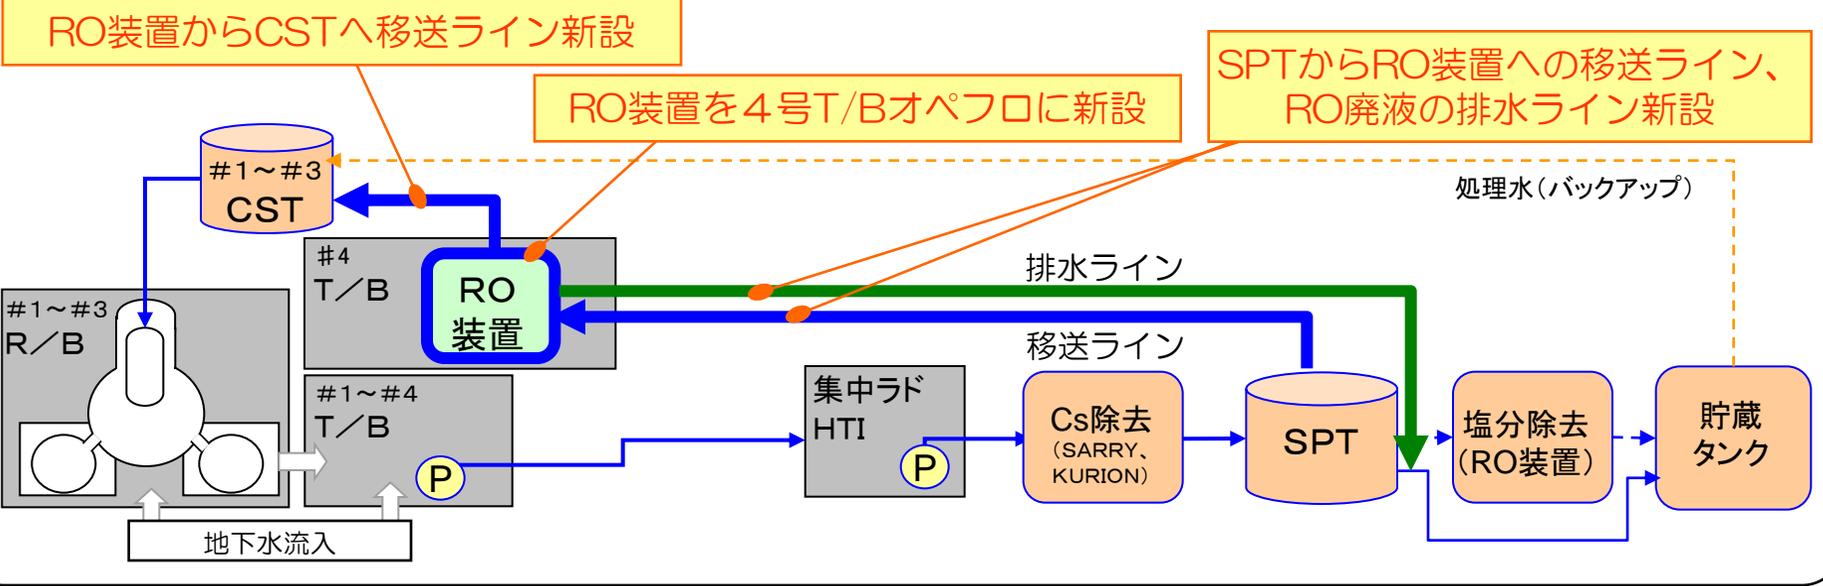
#### 【循環ループ縮小 全体イメージ】

- 汚染水の移送、水処理、炉注を行う循環ループの内、塩分除去(RO)装置を4号タービン建屋に設置し、循環ループの縮小による屋外移送配管の漏えいリスク低減等を行うもの(2015年度上半期実施予定)。
- これにより、循環ループ(屋外移送配管)は約3kmから約0.8kmに縮小される(滞留水移送ラインを含めると約2.1km)。

(太線部が今回設置する「建屋内RO循環設備」)

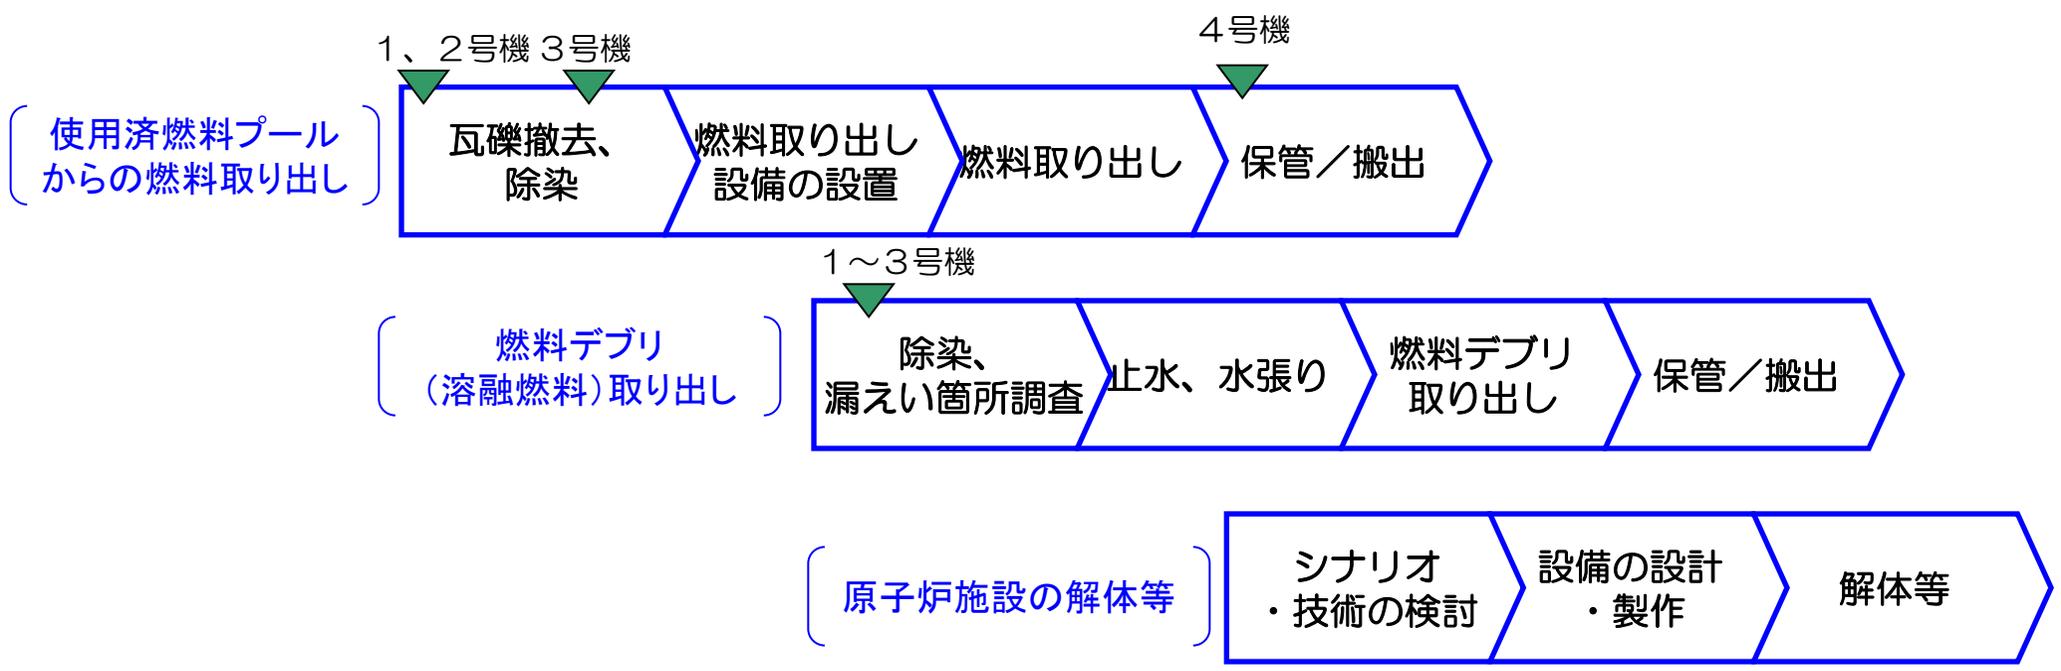
- 「廃炉」の主な作業項目は、使用済燃料プールからの燃料取り出し、燃料デブリ(溶融燃料)取り出し、原子炉施設の解体等
- 4号機使用済燃料プールからの燃料取り出しを平成26年12月22日に完了し、1～3号機の燃料取り出し、燃料デブリ取り出しの開始に向け順次作業中

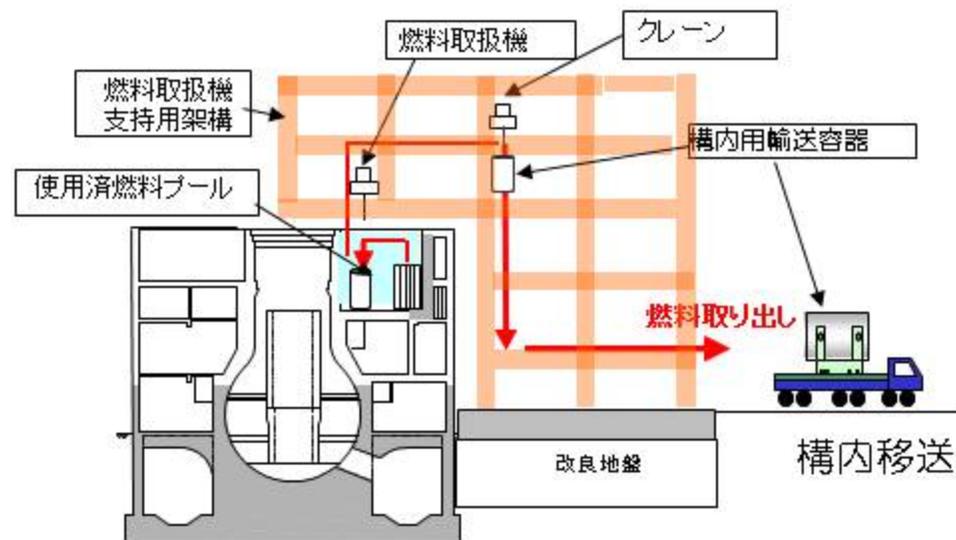
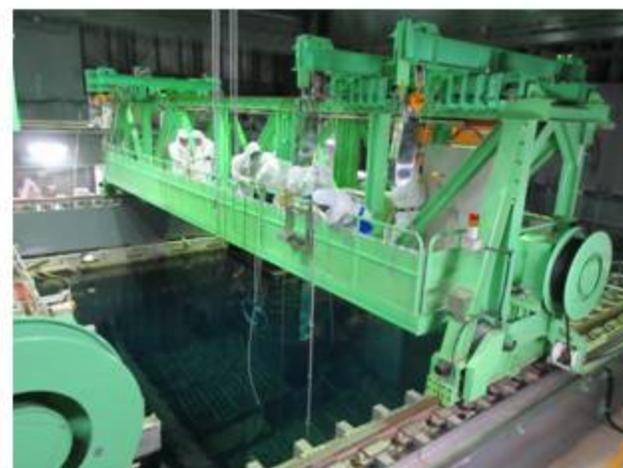
- 4号機使用済燃料プールの燃料(1533体※)を敷地内の共用プールへ移送。
  - 燃料取り出し用カバー設置(鉄骨重量4,000トン、建設期間:2012年3月～2013年5月)
  - 2013年11月18日に燃料取り出しを開始し、2014年12月22日に完了。
    - ①使用済燃料プール内の燃料ラックに保管されている燃料を、燃料取扱機を用いて、水中で1体ずつ構内用輸送容器(キャスク)へ移動。
    - ②キャスクを、クレーンを用いて、使用済燃料プールから吊り上げる。
    - ③オペレーティングフロア高さにある床上にて、キャスクの蓋締め、除染等を行う。
    - ④キャスクを、クレーンを用いて、地上まで吊り降ろし、トレーラーに載せる。
    - ⑤キャスクを、トレーラーを用いて、共用プールまで運搬する。
- ※ 使用済燃料1331体、未照射燃料(新燃料)202体

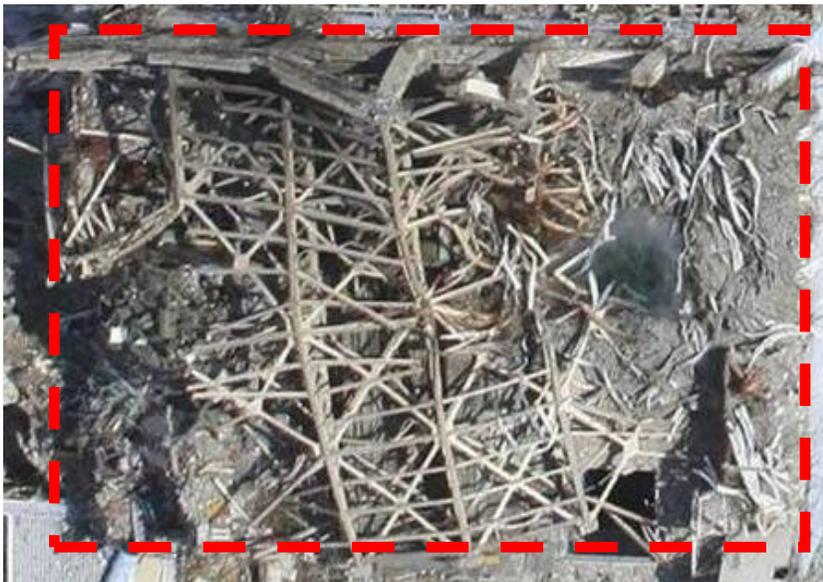
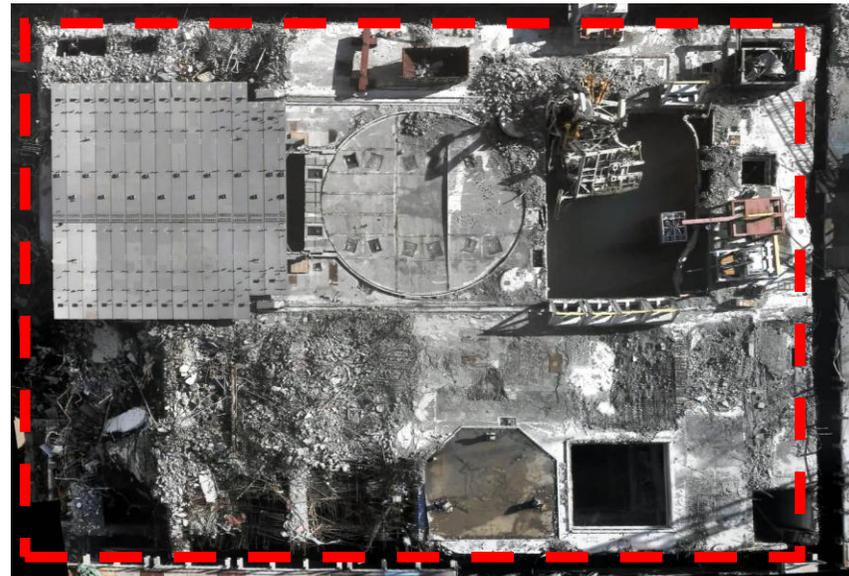
大型瓦礫撤去前

除染中(現在)

- ・オペフロ上の大型瓦礫の撤去は完了し、除染・遮蔽工事を実施中  
→除染作業時も瓦礫撤去時と同等の飛散抑制策を実施
- ・使用済燃料プール内の大型瓦礫撤去を実施中  
→水中瓦礫のため飛散防止剤散布対象外

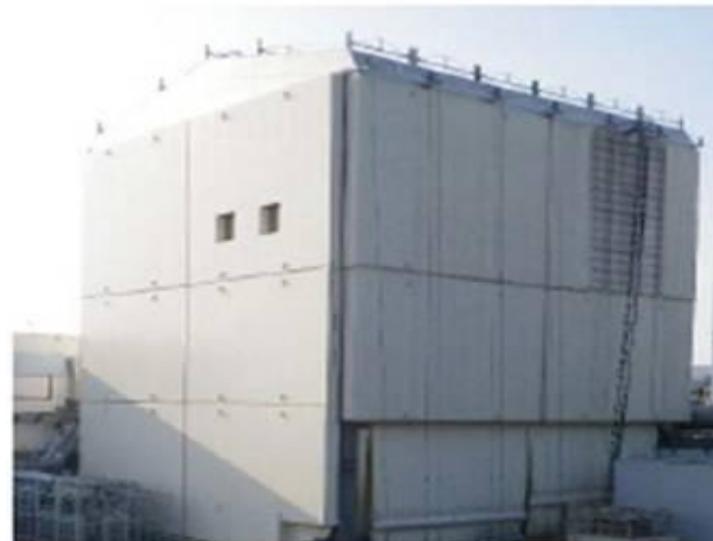
## カバー設置後(現状)

- ・屋根カバー閉止中 (平成26年12月4日閉止完了)

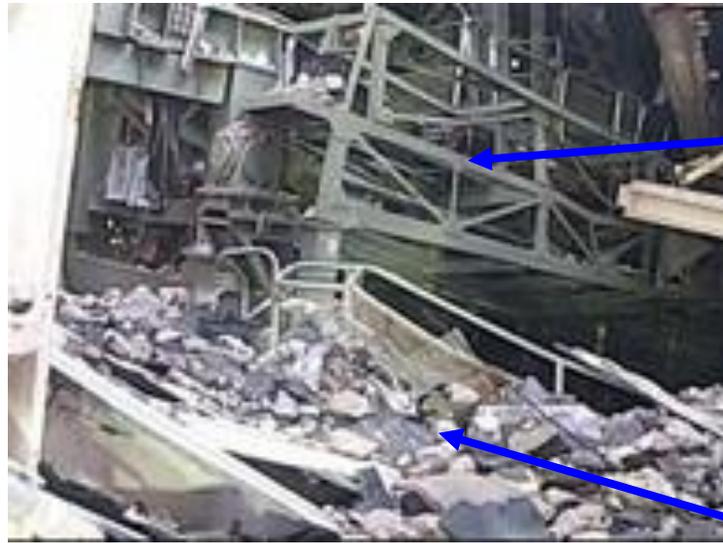
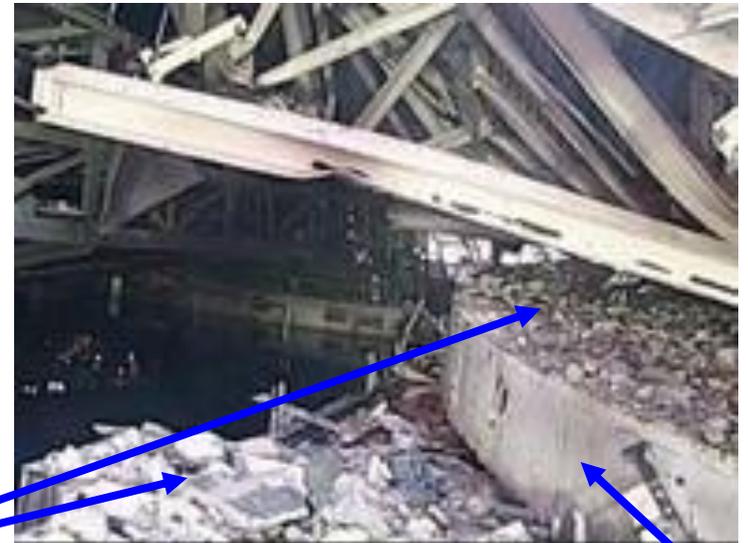
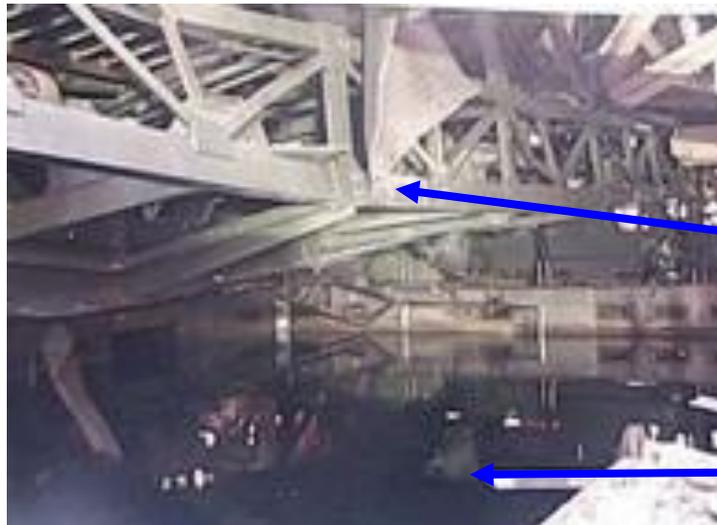
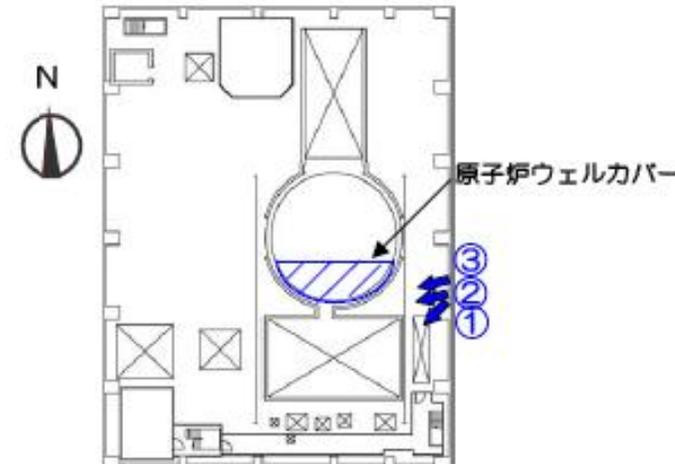
# 4. 燃料取り出しに向けた状況(プール燃料取り出し: 1号機崩落した屋根の裏側) 15

写真①

燃料取扱機

写真③

ガレキ

原子炉ウェルカバー

燃料取扱機(下部)

使用済燃料プール水面

写真②

図1: 撮影箇所

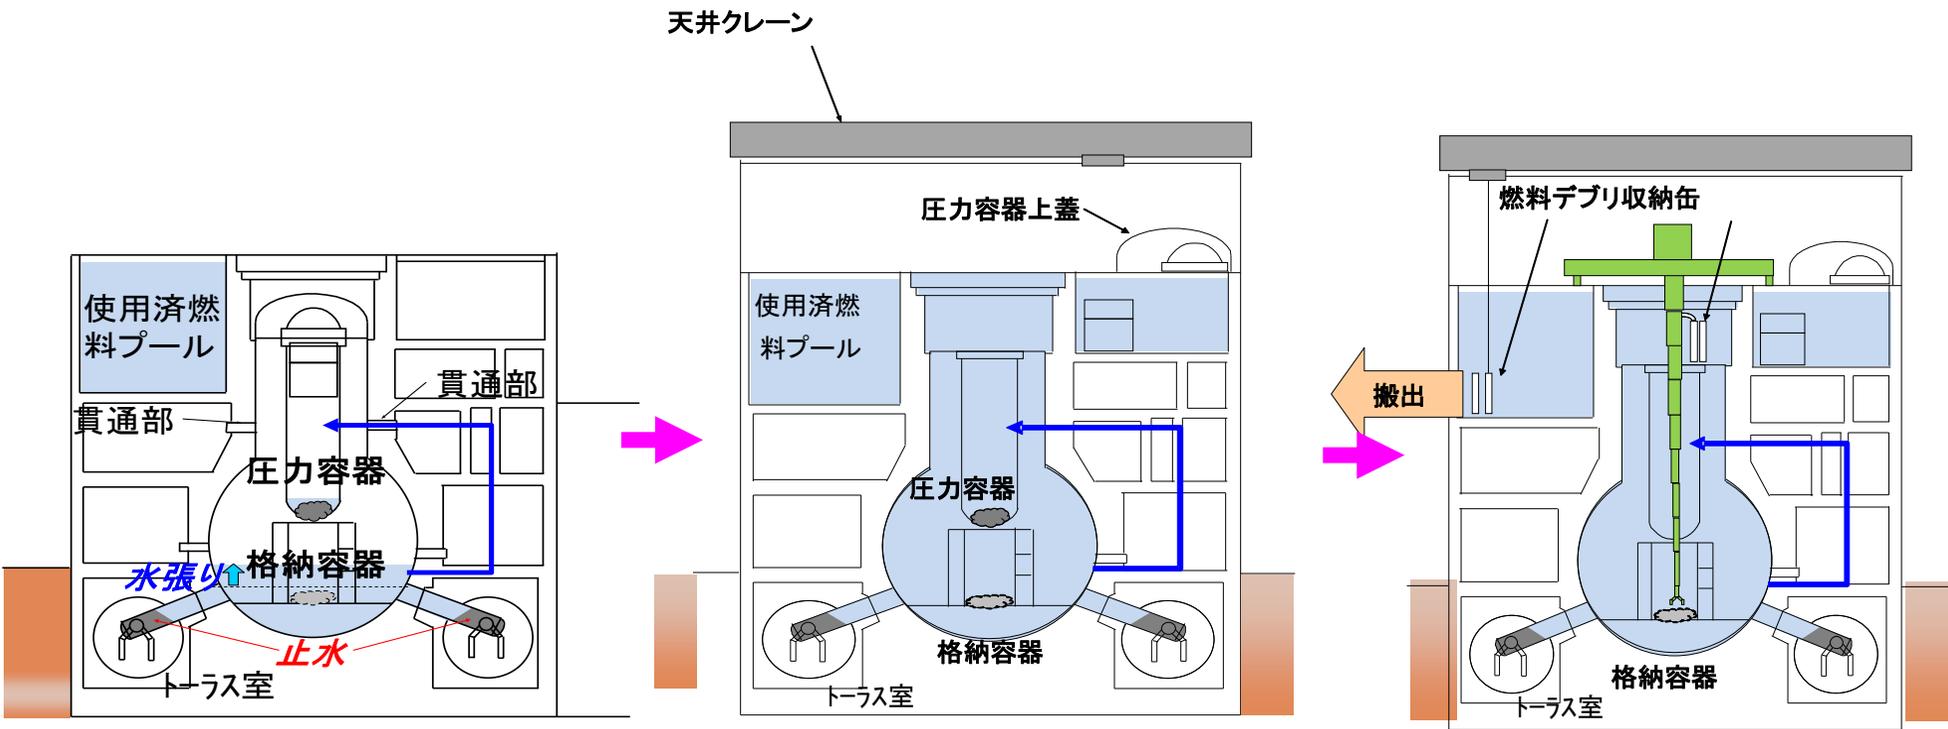
## 燃料デブリ取り出しまでの作業イメージ

原子炉格納容器下部補修 (止水～下部水張り) (イメージ)

燃料デブリ取り出し (イメージ)

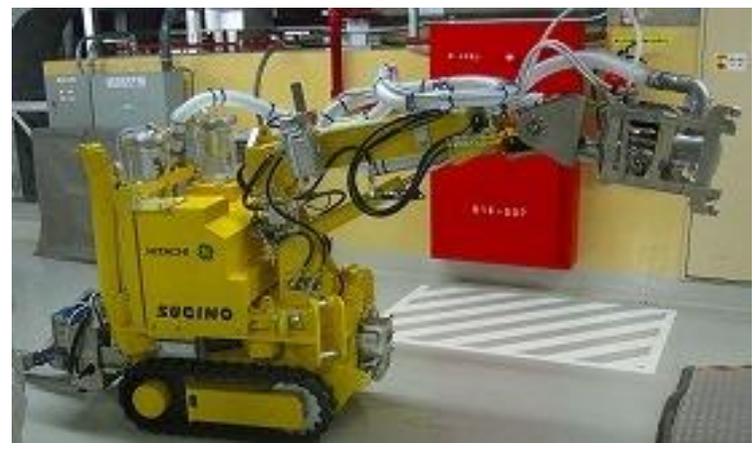
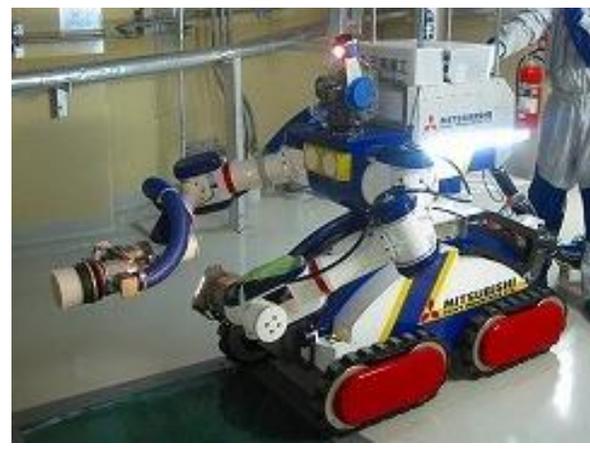
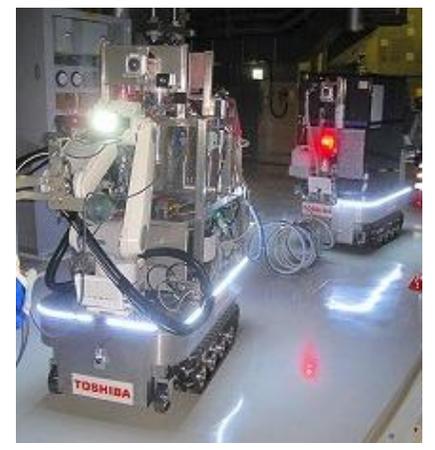
## 除染ロボット

原子炉建屋内は放射線レベルが高いため、除染ロボットを開発(以下の写真は低所用)

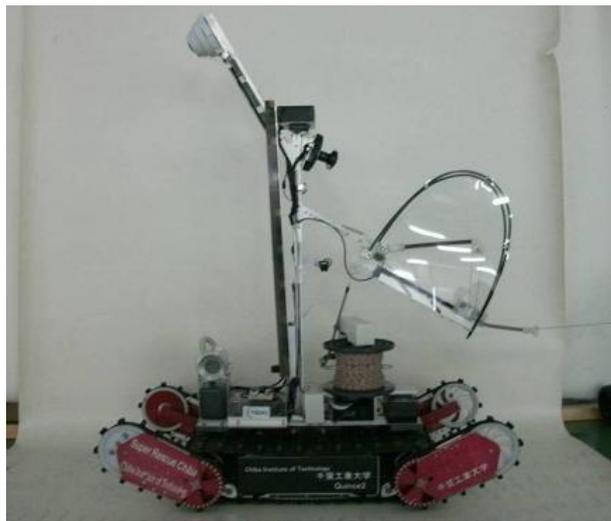
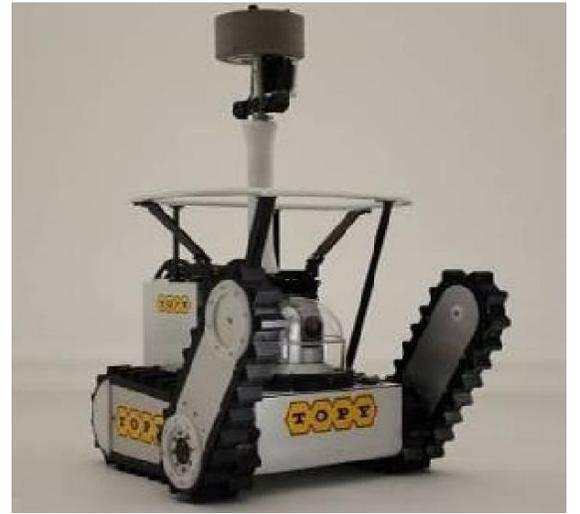
## 調査ロボット

建屋内の放射線レベルを測定し、写真撮影のため、ガレキ上を走行可能なカメラ付き計測ロボットを開発

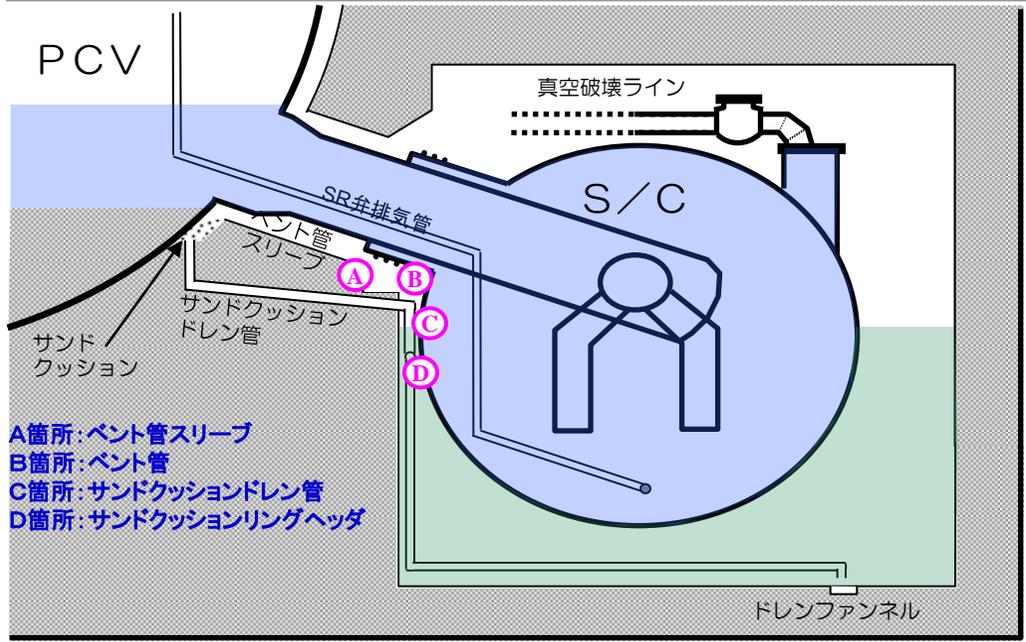
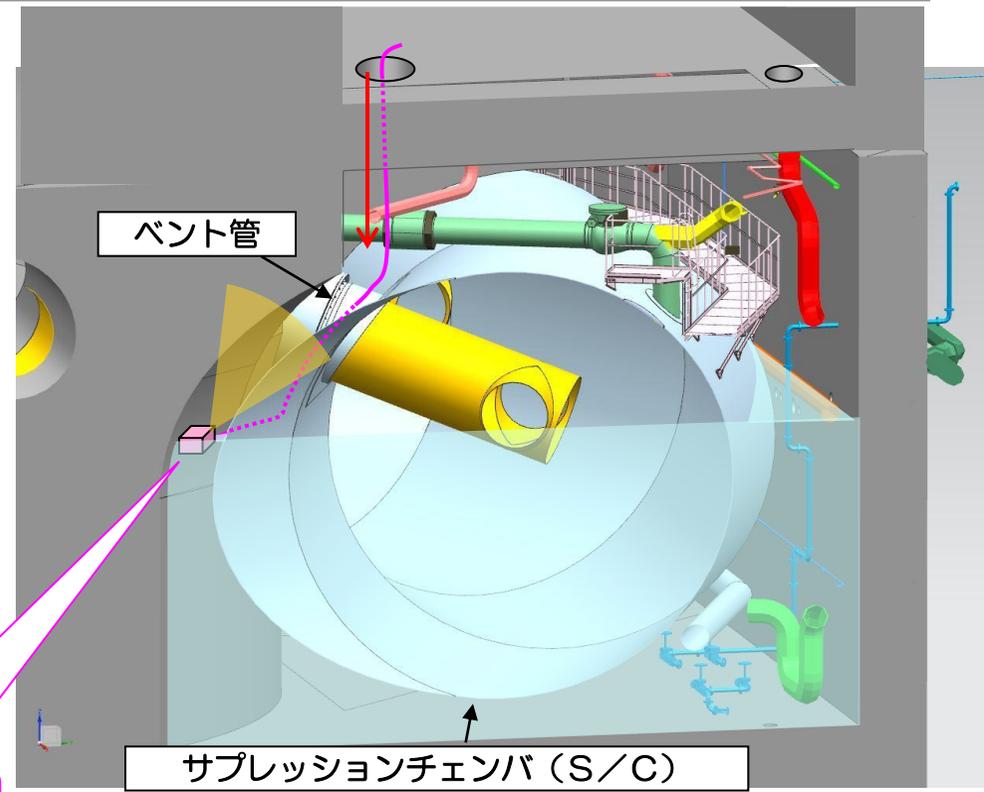
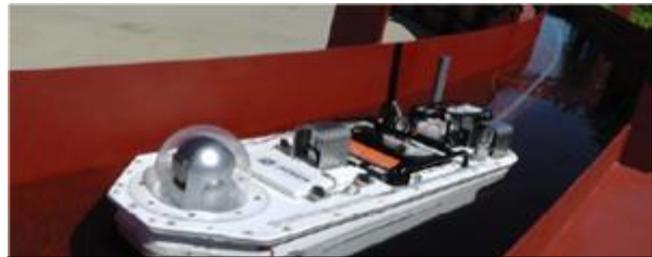
## 1号機ベント管下部周辺の調査(概要)

- 燃料デブリ取り出し準備に必要な原子炉格納容器の補修(止水)に向け、格納容器からの漏えい箇所を推定することを目的としたベント管下部周辺の調査を実施。
- 水上ボートに搭載したカメラ映像により、ベント管スリーブ端部からの水の流れの有無およびサンドクッションドレン管の状況(外観)等を確認した。

水上ボート

水上ボート 工場での航行試験の様子

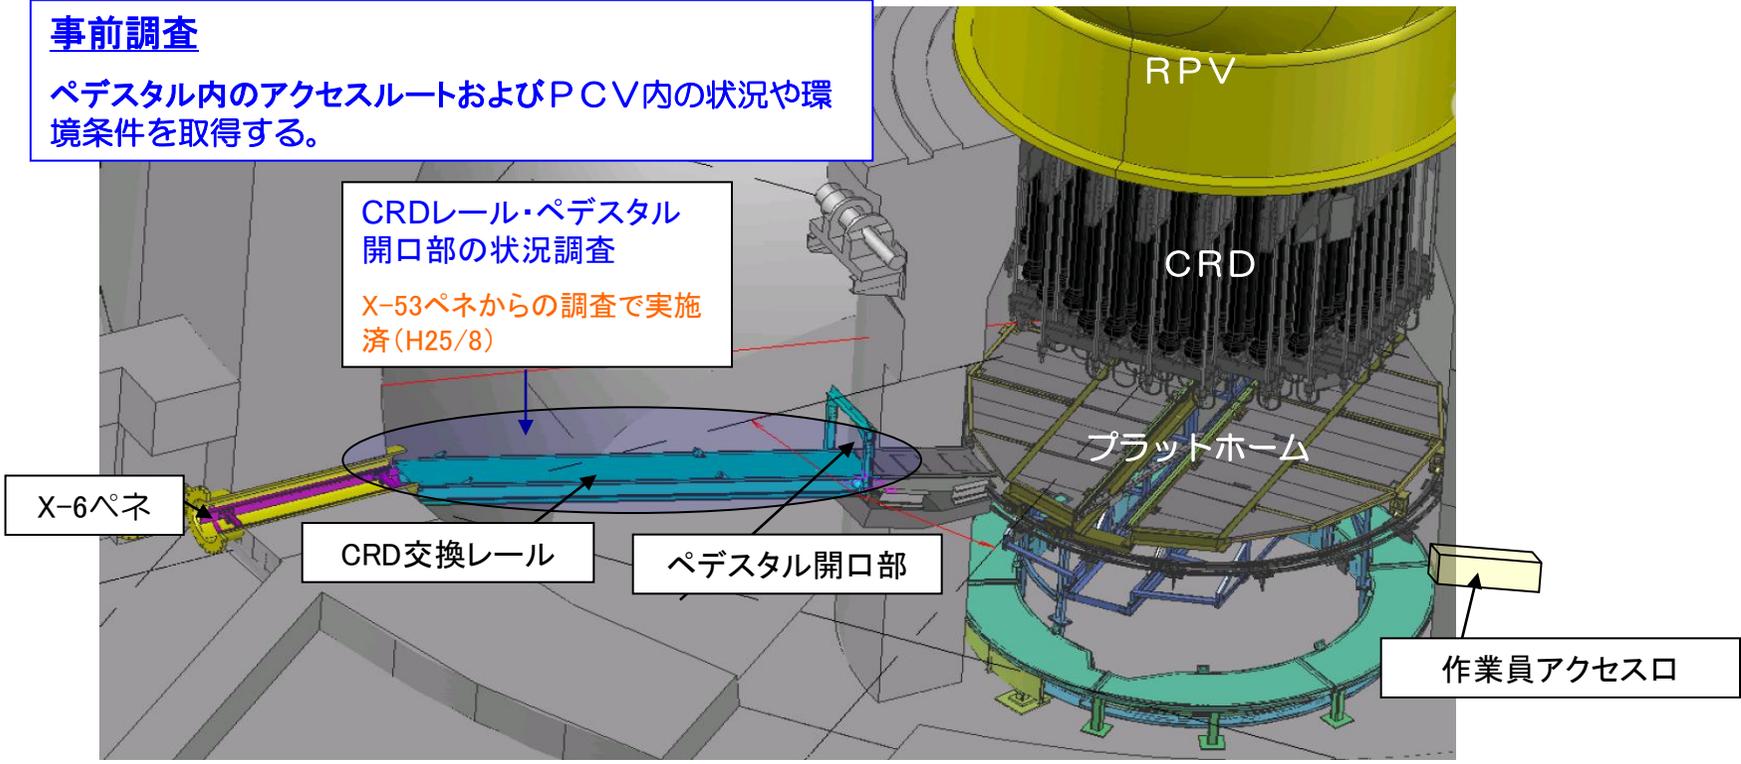
## 2号機PCV(ペDESTアル内)調査(計画案)

- X-6ペネ→CRD交換レール→ペDESTアル開口部を經由しペDESTアル内に調査装置を投入することでペDESTアル内の燃料デブリの位置(分布)の把握を目的とした調査を計画
- 事前調査としてCRD交換レール～ペDESTアル開口部の状況調査を実施。

ペDESTアル内のアクセスルートおよびPCV内の状況や環境条件を取得する。

※⑤はペDESTアル外からのアクセスについても検討中

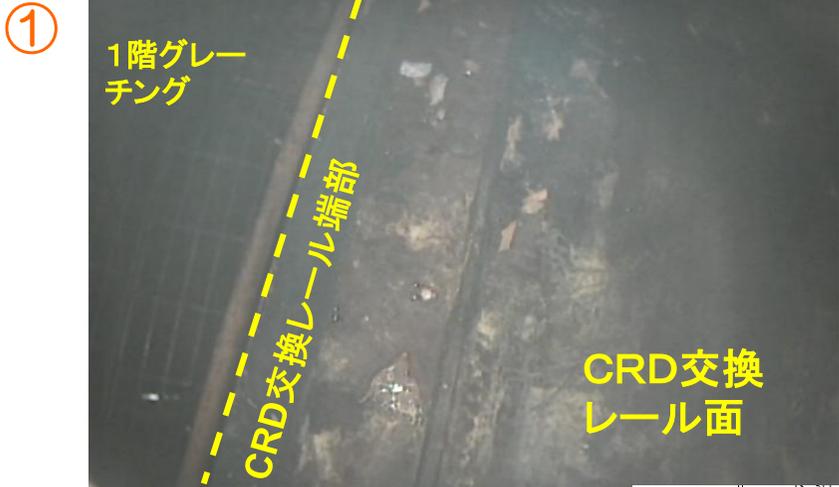
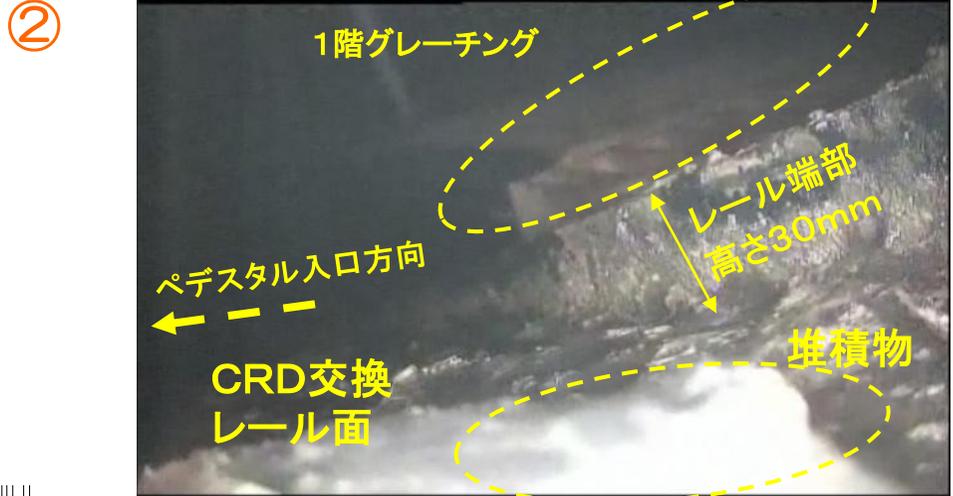
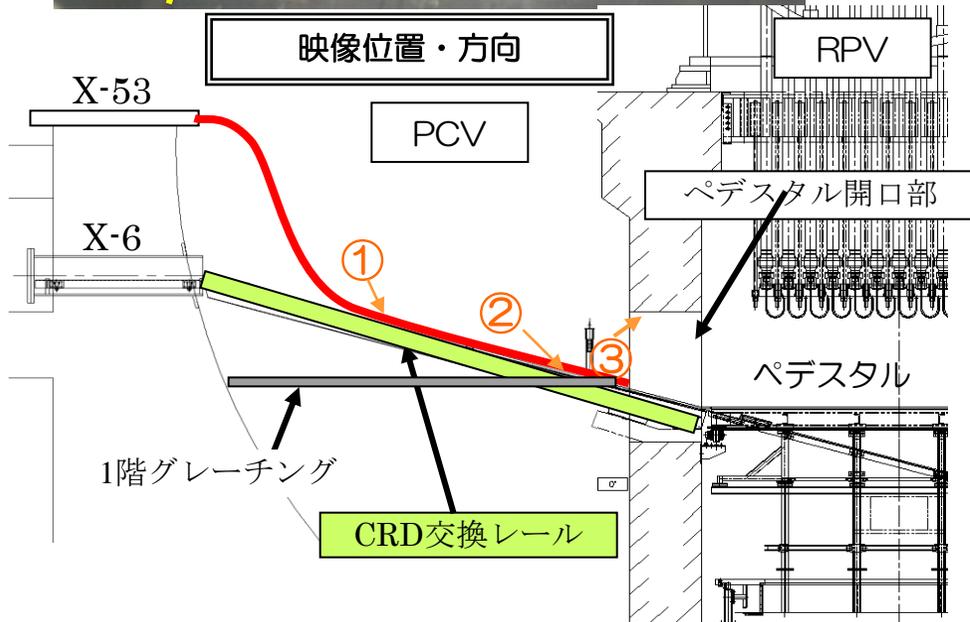
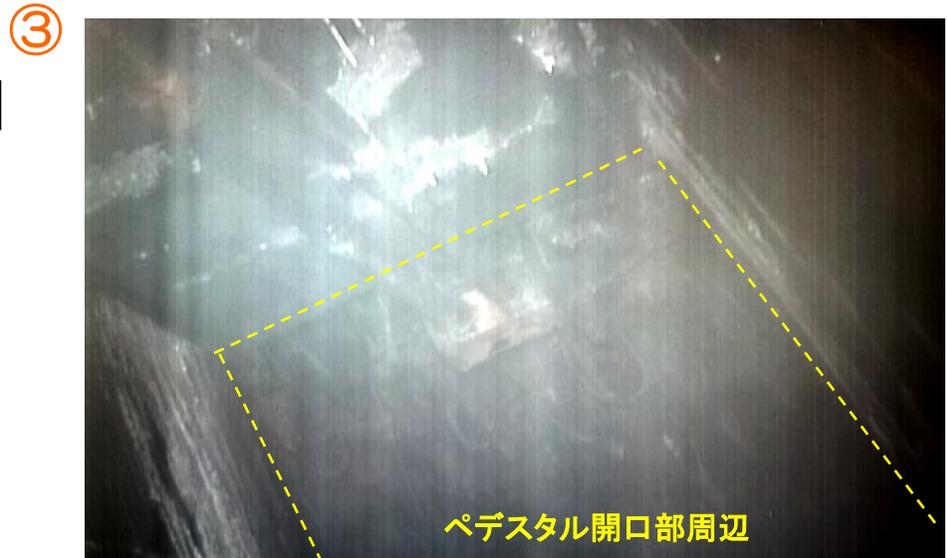
## 2号機PCV(ペDESTAL内)調査(調査結果)

注記：①～③の写真は画像処理後

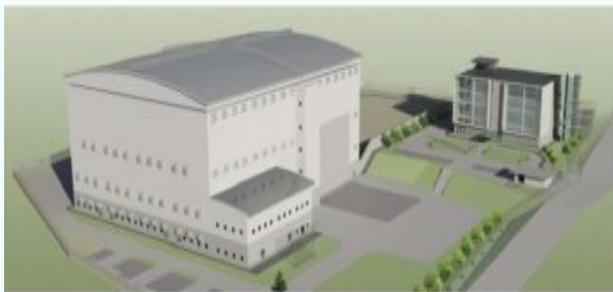
完成予想図

- 格納容器下部の実寸大模型を設置し、漏えい箇所を調査・補修するロボットの実証試験や運転員の訓練等を実施するもの。
- 2013年5月、楡葉町(楡葉南工業団地)に立地することを決定し、2014年9月26日に起工式を実施。2015年度末の竣工を予定

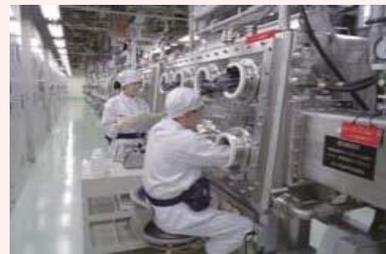
グローブボックス

- 福島第一原発からの燃料デブリや放射性廃棄物等を遮へい機能の高い部屋に搬入し、被ばくを避けるため、グローブボックスやマニピュレータ等を用いて分析・研究する。
- 2013年11月、立地候補地の技術的要件等を決定。立地地点を選定した上で、2018年度中の運用開始を目指している。
