第49回原産年次大会2016

福島第一原子力発電所における廃止措置の 現状と課題

2016年4月12日

フェロー 東京電力ホールディングス(株)

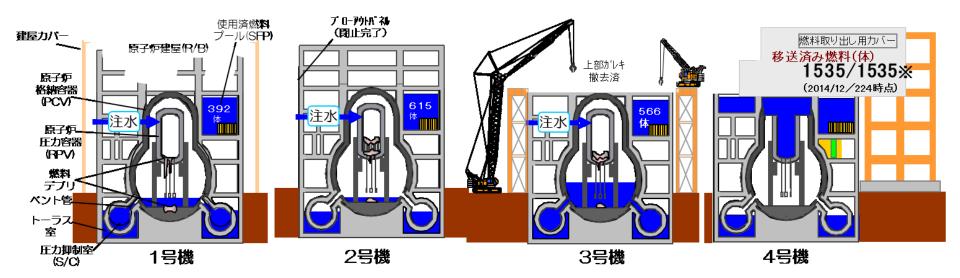
■ 各号機ともに冷温停止状態を継続

圧力容器底部温度		
1号機	約14℃	
2号機	約19℃	
3号機	約17℃

格納容器内温度		
1号機	約14℃	
2号機	約20℃	
3号機	約16℃

燃料プール温度		
1号機	14.3°C	
2号機	24.1℃	
3号機	20.0℃

原子炉注水量		
1号機	注水量: 4.4㎡ /h	
2号機	注水量∶4.2㎡ /h	
3号機	注水量∶4.2㎡/h

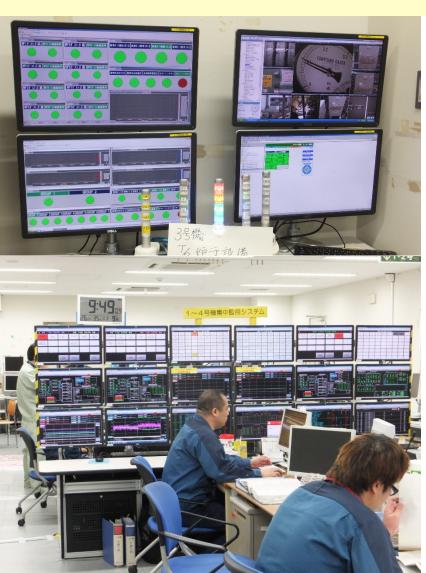
安全性を高めるため、原子炉への注入は複数系統にて実施

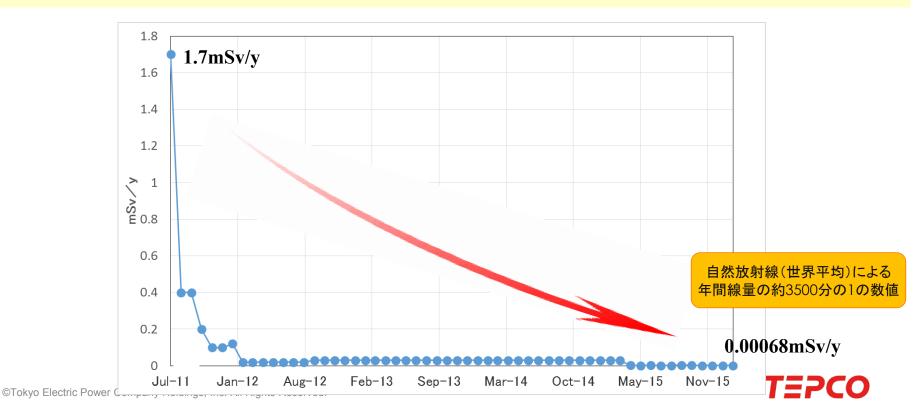
- 大気中への放射性物質の放出は大幅に低減
- ▶ 1~4号機の圧力容器・格納容器から放出される放射性物質(セシウム)の量は、原子炉建屋頂部での大気風の放射性物質濃度(塵濃度)に基づいて算定される。
 - → 合計放出量(2016年2月現在)の査定値は、約22万Bg/hrと算定された。
 - → 事故収束に向けたロードマップのSTEP2完了時点(2011年12月)における評価値(約6千万Bq/h)と 比較して<u>約270分の1</u>である。
- ➤ このため、敷地境界での被ばく線量は最大でも0.00068mSv/yr_と査定される。

(すでに放出されている放射性物質の影響を除く)注記:法律により定められた被ばく限界は1mSv/yrである。

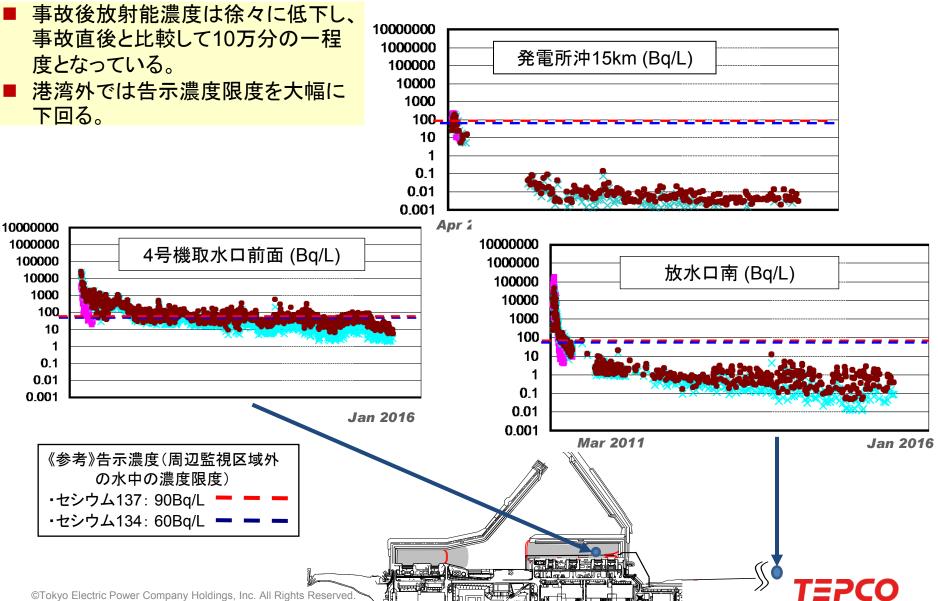
- 事故直後と比較して10万分の一程 度となっている。

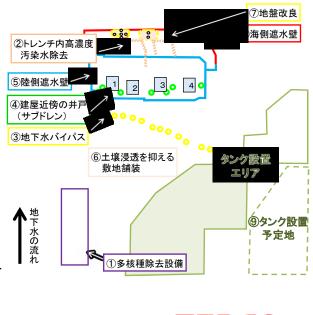
⑥敷地舗装 ③地下水バイパス くみ上げ セシウム除去 淡水化 原子炉建屋 地下水位 ④サブドレン ⑦水ガラス くみ上げ タービン建屋 ②トレンチ 上部透水層 難透水層 揚水井 下部透水層 ウェルポイント 難透水層 地下水ドレン ⑤陸側遮水壁 8海側遮水壁

事故で溶けた燃料を冷やした水と地下水が混ざり、1日約150トンの汚染水が発生しており、下記の3 つの基本方針に基づき対策を進めている

- ③地下水バイパスによる地下水くみ上げ
- 4建屋近傍の井戸での地下水くみ上げ
- ⑤凍十方式の陸側遮水壁の設置
- ⑥雨水の土壌浸透を抑える敷地舗装

- ⑦水ガラスによる地盤改良
- 8海側遮水壁の設置
- ⑨タンクの増設(溶接型へのリプレース等)

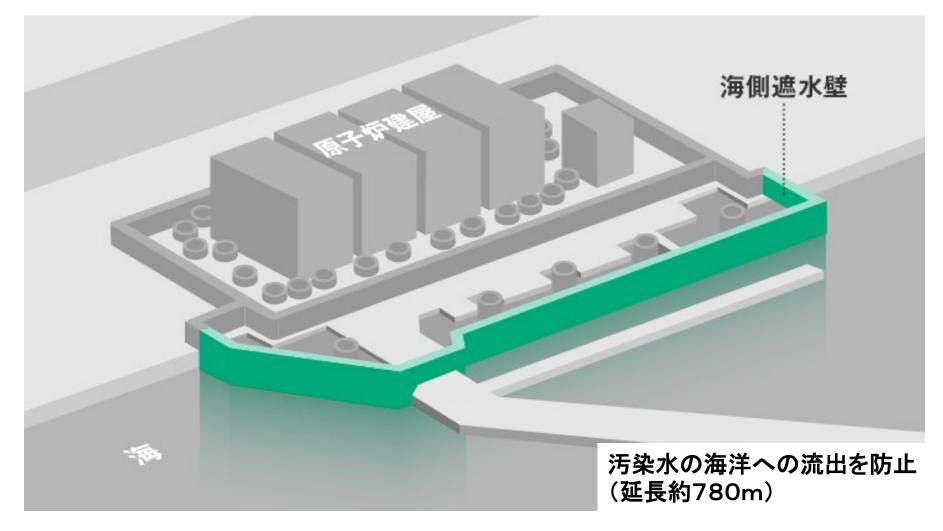
海側遮水壁は昨年10月に完成

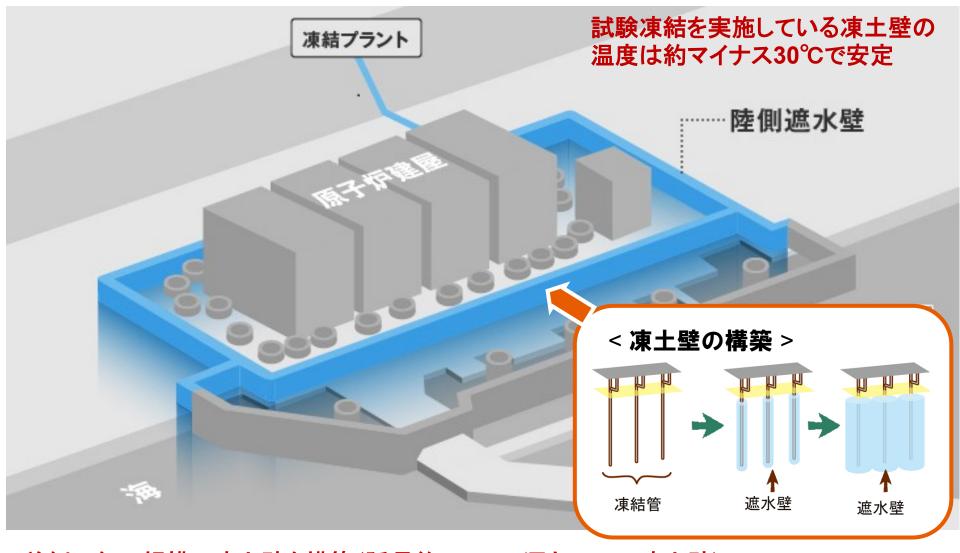
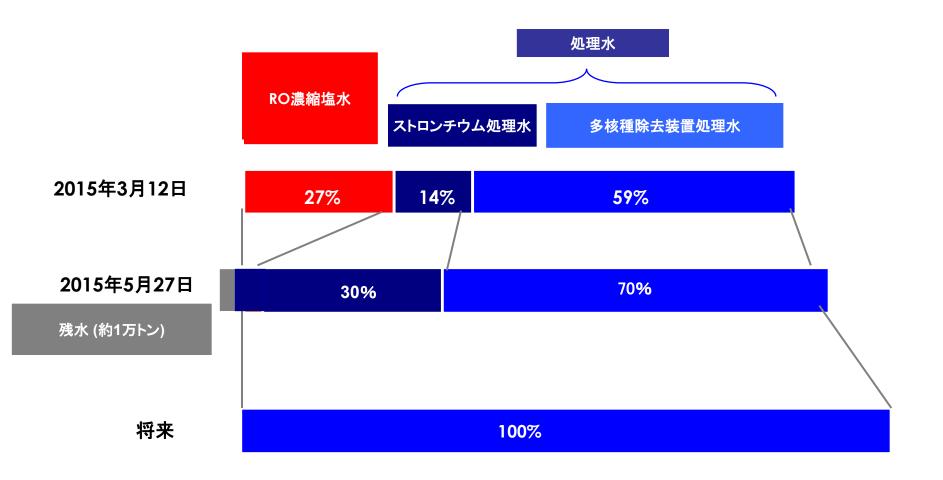
前例の無い規模で凍土壁を構築(延長約1.5km、深さ30mの凍土壁) 凍結を開始

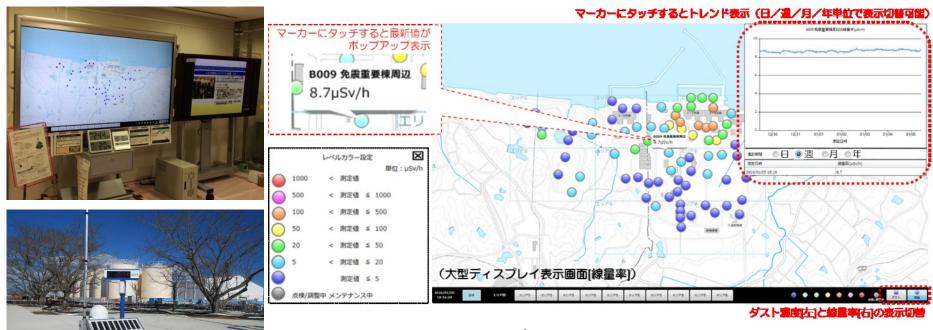
ディスプレイと表示イメージ

- 構内各所に線量率モニタを設置(現在86箇所)し、現場の線量率を連続表示させるシステムを構築
- 免震重要棟など作業員の往来が多い箇所に設置した大型ディスプレイにリアルタイム表示させ、 作業員が線量率を確認しやすい環境を整備。

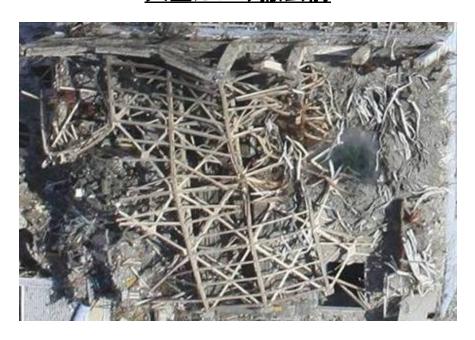
2011年3月撮影

<u>大型ガレキ撤去前</u>

- オペフロと使用済燃料プールからのガレキ撤去を完了
- 遮蔽方法を検討中

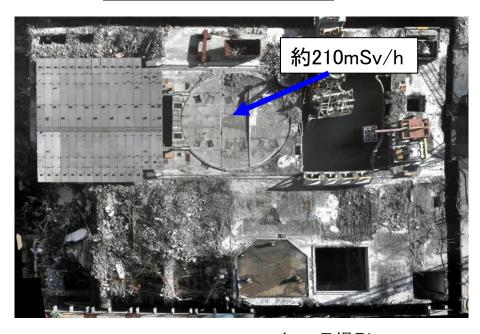
2014年12月撮影

現状(除染作業実施中)

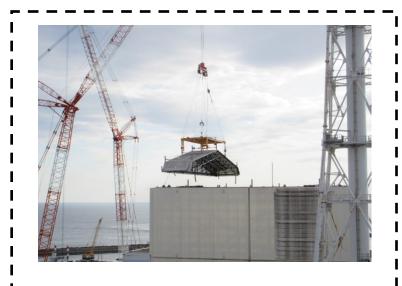
オペフロの状況

- 2011年の事故直後に設置された原子炉建屋カバー内部ではガレキが手つかずのまま 散乱
- 現在および今後の作業:ダスト飛散対策
- ✓ 建屋カバー解体を実施中
- ✓ ガレキの撤去
- ✓ 作業に伴う被ばく量低減のための除染と遮蔽の検討
- ✓ 燃料取出しに向けた架台と燃料取扱機の設置

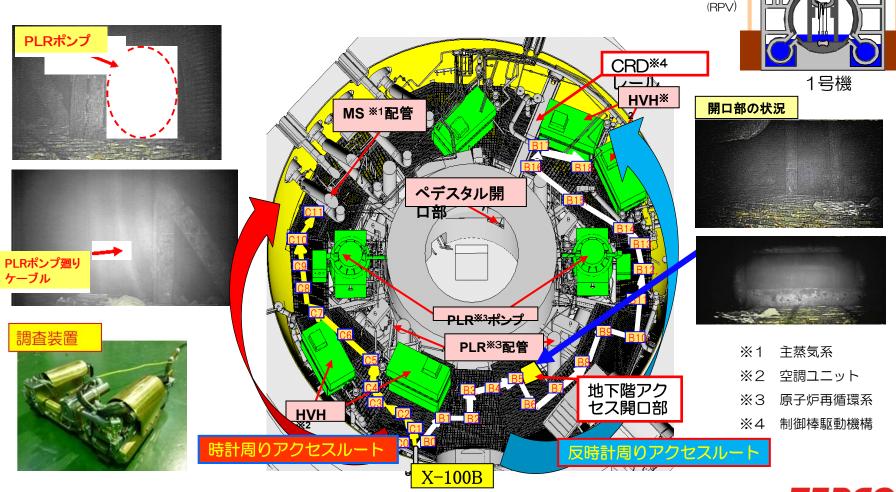
- 2015年4月、1号機格納容器内部の状況を調査するため、1階グレーチングにX-100Bペネトレーションを通じてロボットを投入
- 内部の線量や温度とともに多くのビデオ撮影を実施

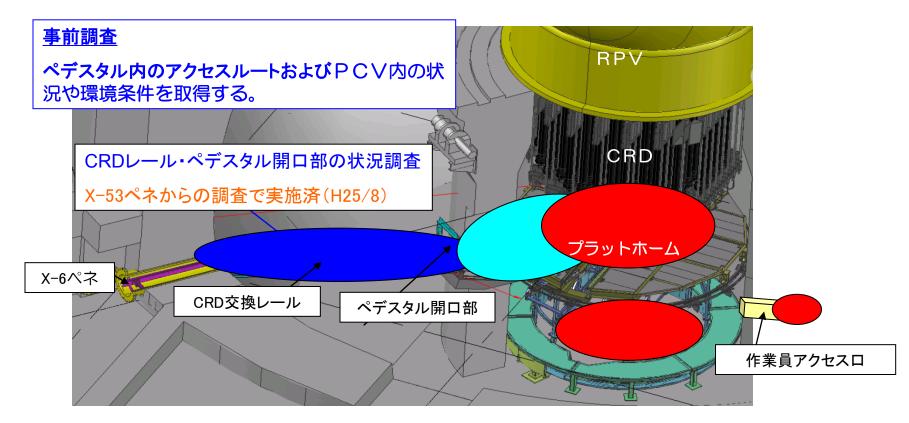
(2号機PCV(ペデスタル内)調査(計画案)

- 格納容器内のRPVペデスタルの調査を実施
- X-6ペネ→CRD交換レール→ペデスタル開口部を経由しペデスタル内に調査装置を投入することでペデスタル内の燃料デブリの位置(分布)の把握を期待

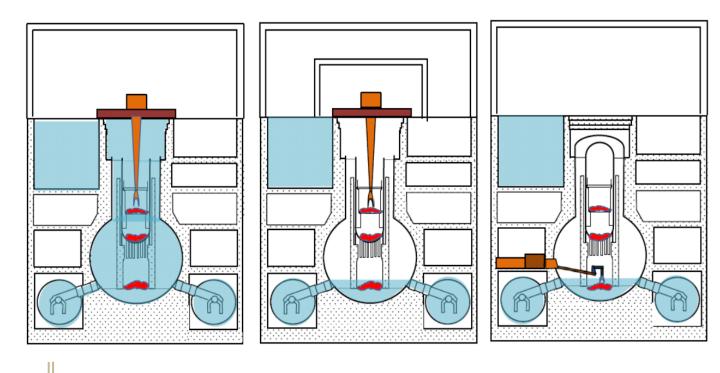
■ 冠水の程度に応じた燃料デブリ取り出し工法を検討中

燃料デブリ	冠水	気中	気中
アクセス	上部	上部	側面
課題	格納容器の止水、耐震性		放射性ダストの飛散 放射線の遮蔽など T≡PCO
