第51回 原産年次大会 2018

# 福島第一原子力発電所の現状と今後の課題

2018年4月10日

東京電力ホールディングス（株）執行役副社長

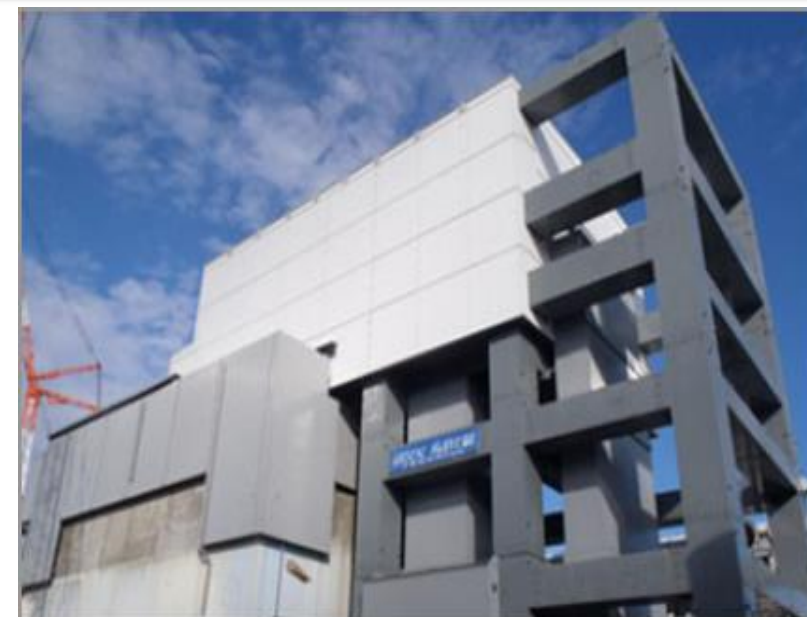
2013年11月12日: 燃料取出しに必要な設備すべての設置完了  
(鉄骨重量は東京タワーと同じ)

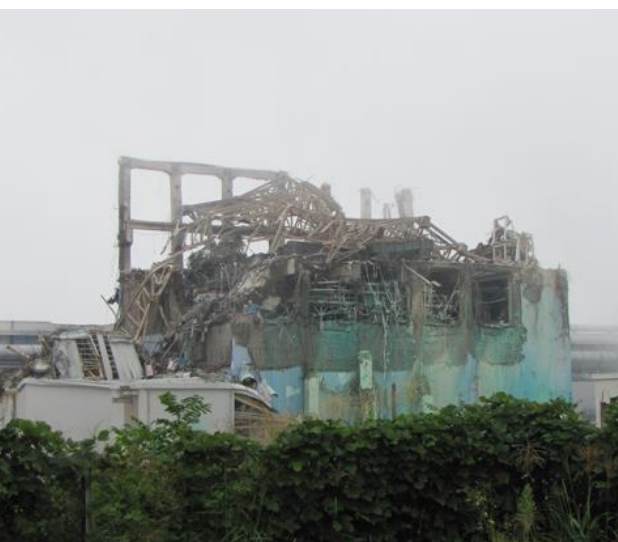
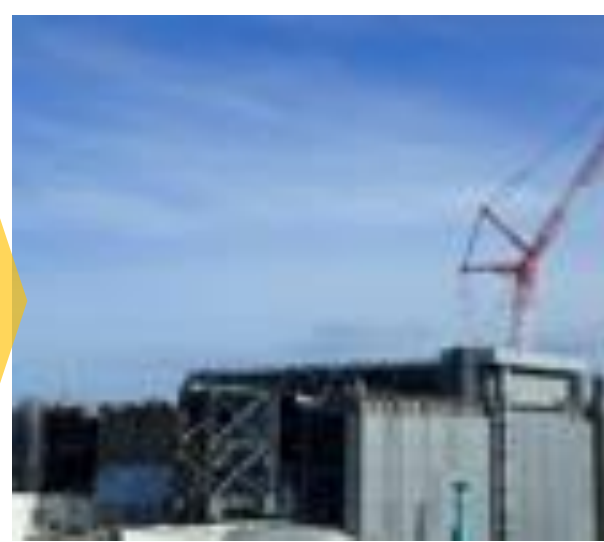
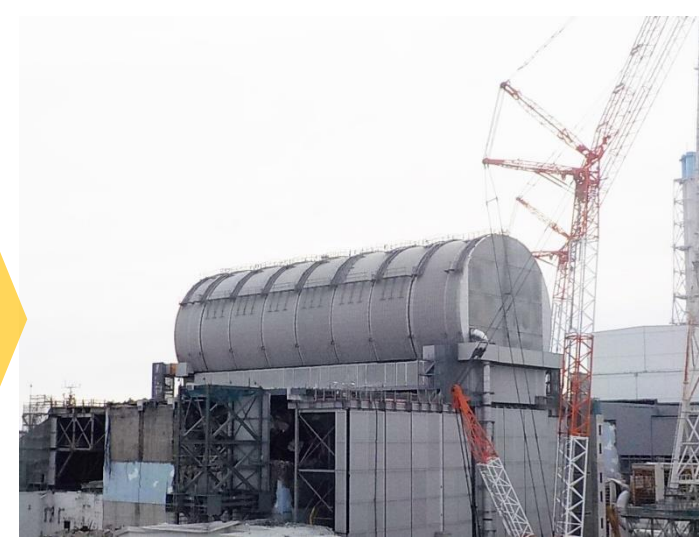
- 大型ガレキ撤去が2015年に完了
- オペレーティングフロアの除染が2016年6月に、遮へい体の設置が同年12月に完了
- 2018年2月ドーム屋根の設置完了
- 2018年度半ばに燃料取出し開始予定

震災直後

大型ガレキ撤去後

基礎の設置

ドーム屋根の設置

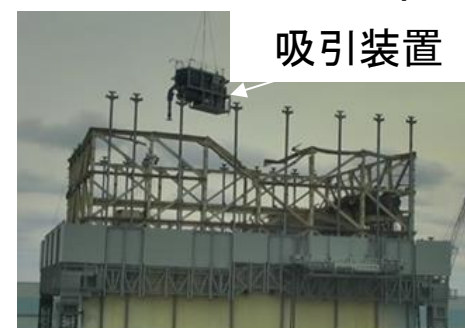
吸引装置

ガレキ撤去開始  
(2018年1月)

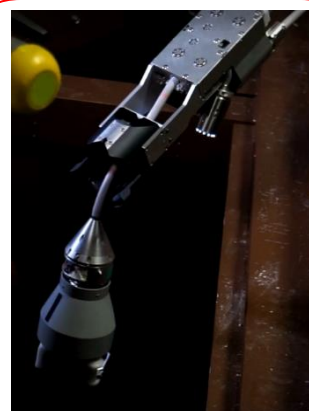
燃料デブリと考えられる堆積物や燃料集合体の一部を格納容器底部に確認

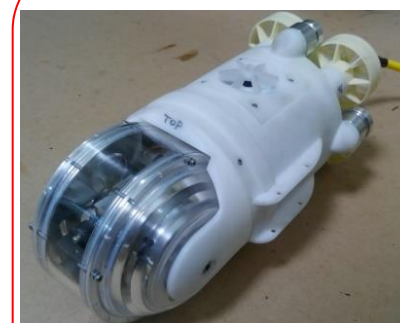
燃料デブリと考えられる堆積物やグレーディング（作業用足場）を格納容器底部に確認

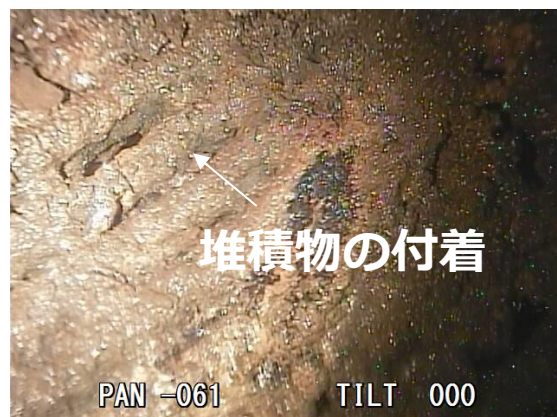
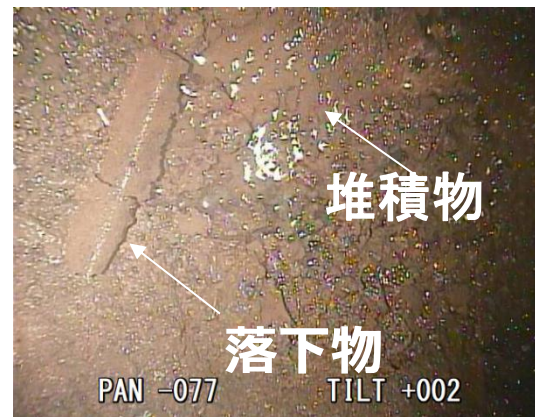
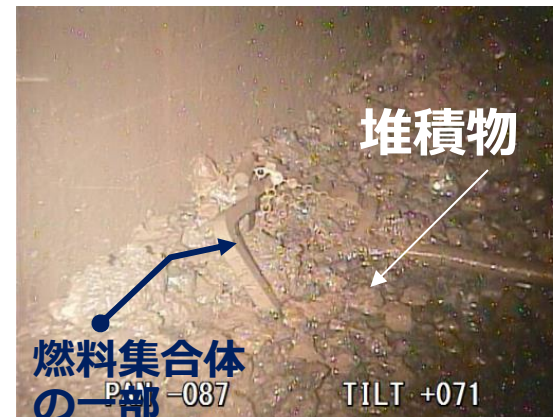
- 調査装置をグレーチング(足場)の脱落部からペデスタル内の格納容器底部に吊下げ
- 燃料デブリと考えられる堆積物や本来は圧力容器内にある燃料集合体の一部を底部に確認

- ペDESTAL内部に溶融物が固化したと思われるものやグレーチング等の複数の落下物、堆積物を確認
- 画像データの分析結果より2号機と比較して多量の燃料デブリがペDESTAL内に落下していることを確認

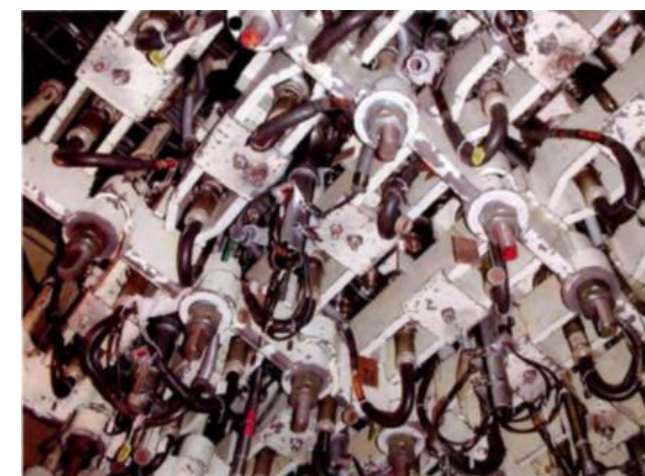
(参考)  
震災前のCRDハウジング  
支持金具

CRDハウジング近傍  
の複数の構造物に損  
傷を確認
