福島第一原子力発電所(1F) について

1~4号機の状況

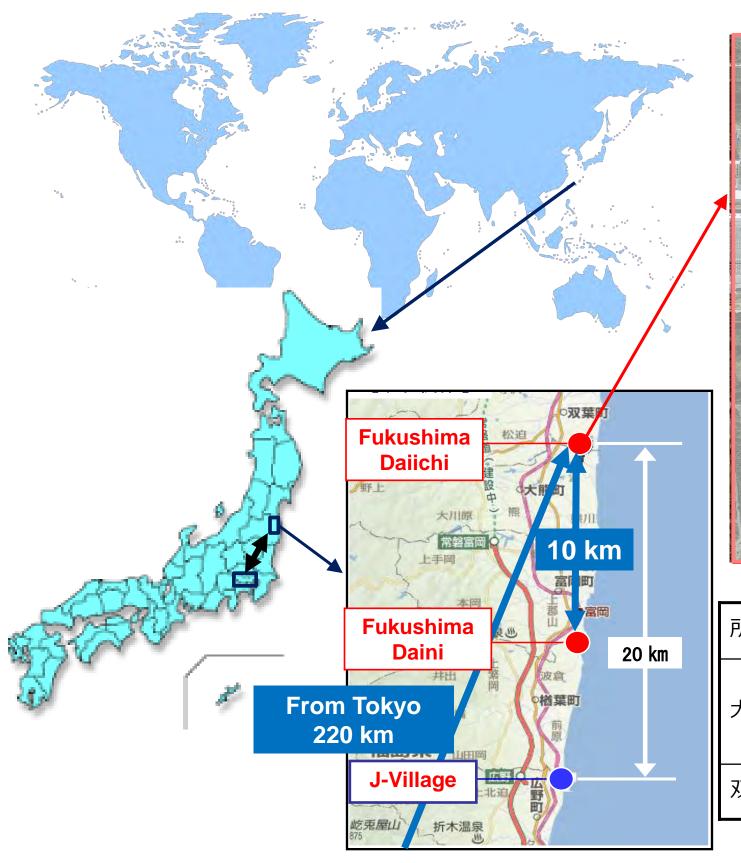
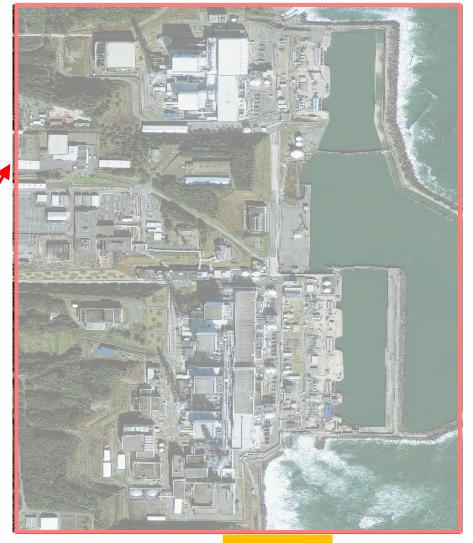
所在	号機	運転開始	型式	出力 (万kW)	主契約者
大熊	1号機	S46.3	BWR-3	46.0	GE
	2号機	S49.7	BWR-4	78.4	GE/東芝
	3号機	S51.3	BWR-4	78.4	東芝
	4号機	S53.10	BWR-4	78.4	日立
双葉	5号機	S53.4	BWR-4	78.4	東芝
	6号機	S54.10	BWR-5	110.0	GE/東芝

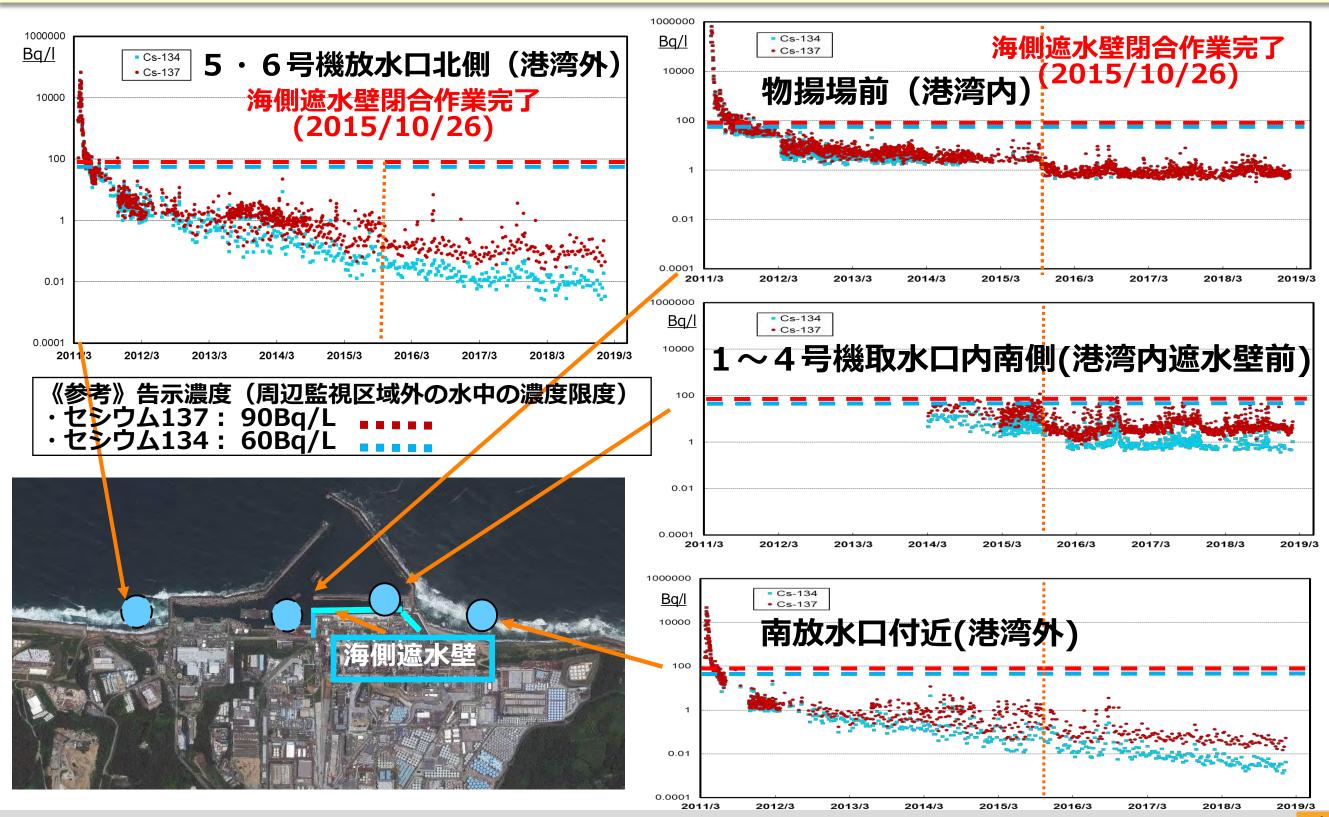
海水中の放射能濃度測定値

- 海水中の放射線濃度は、事故直後と比べると最大100万分の1未満まで低下 港湾外の放射線濃度は告示濃度を大きく下回るレベル 海側遮水壁閉合後、放射線濃度は更に低下

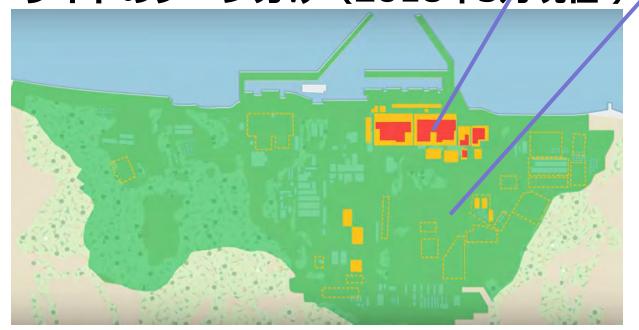
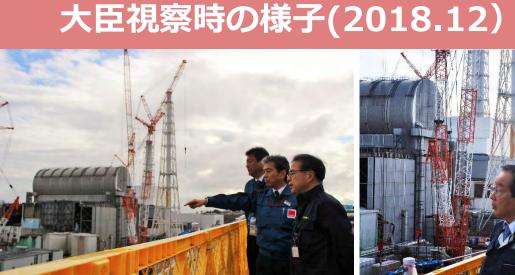
サイトのゾーン分け(2018年5月現在)

防護服で働くエリア (全面マスクもしくは 半面マスク)

一般作業服またはGゾーン装備 で働けるエリア

【サイト全体の96%】

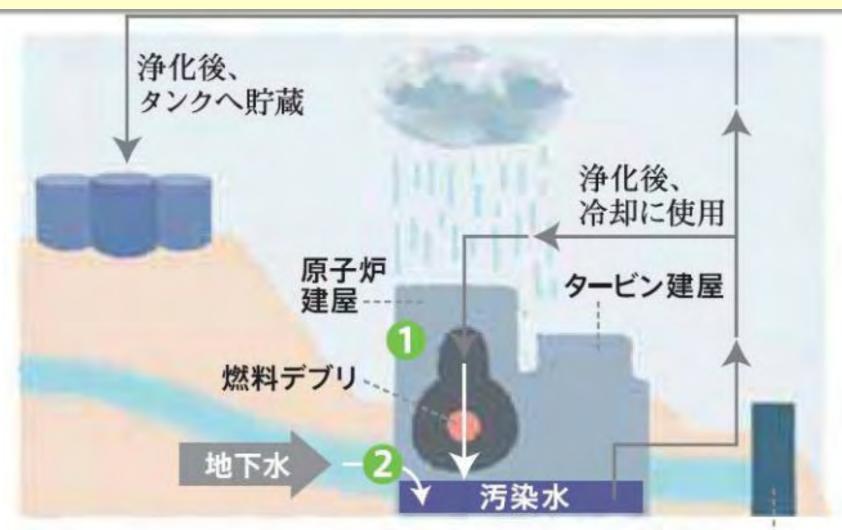
- 原子炉内では、溶けて固まった燃料に水をかけて冷却を継続(①)
- これらの建屋内の滞留水は、原子炉建屋から建屋外へ流出しないよう、建屋外の地下水位より低くなるようポンプで汲み上げて水位を管理
- 結果として、地下水が建屋に流入し滞留水と混ざり合うことで建屋内で新たな汚染水が発生(②)
- ALPSなどの浄化装置で浄化した後、処理水はタンクに貯蔵されるが、トリチウムだけは 浄化装置では取り除けない

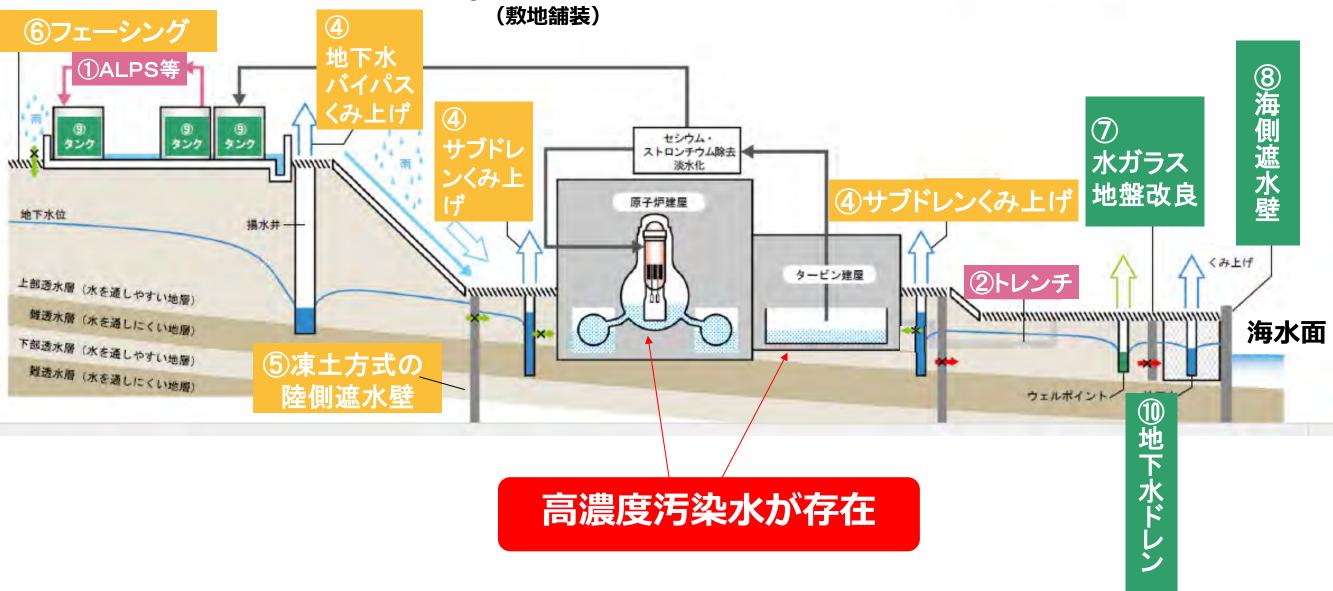
方針1

汚染源を 取り除く

- i) ALPS等による汚染水浄化
- ② トレンチ(配管などが入った地下トンネル)内の汚染水除去

方針2

汚染源に水を 近づけない

- ③ 地下水バイパスによる地下水くみ上げ
- ④ 建屋近傍の井戸(サブドレン)での地下 水くみ上げ
- ⑤ 凍土方式の陸側遮水壁の設置
- ⑥ 雨水の土壌浸透を抑えるフェーシング (敷地舗装)

方針3

汚染水を漏ら さない

- ⑦ 水ガラスによる地盤改良
- ⑧ 海側遮水壁の設置
- ⑨ タンクの増設(溶接型へのリプレース等)
- ⑩ 地下水ドレン

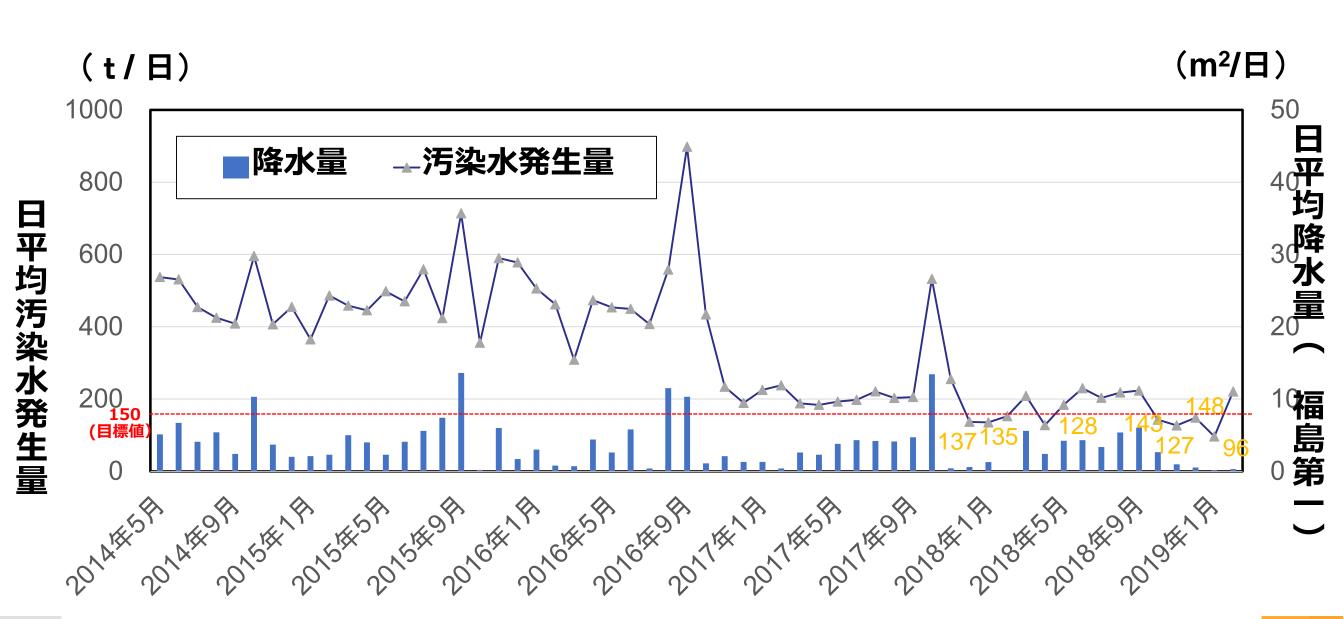
汚染水発生量の低減状況

- ■「近づけない」対策(地下水バイパス、サブドレン、凍土壁等)を着実に実施した 結果、降雨等により変動はあるが、対策開始時の約470m³/日(2014年度平均)か ら約180m³/日(2018年4月~2019年2月)まで低減
- 渇水期以外の時期については、建屋破損個所等からの雨水流入により発生量が増加。今後、屋根雨水流入対策等の追加対策に継続して取組み、2020年内に年間ベースで150m³/日となることを目指す

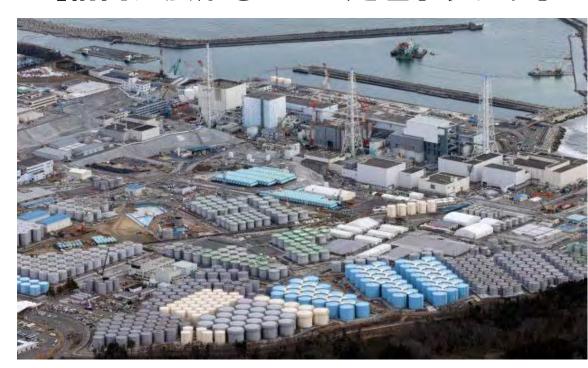
【構内に広がるALPS処理水タンク】

構内のALPS処理水の現状				
タンク貯蔵量	約112万トン ※2019年1月時点			
タンク建設計画	137万トン(2020年末)			
AI PS処理水増加量	約5~8万トン/年

- 現在、タンクが増え続け、タンクの設置エリアは発電所敷地の南半分の多くを占めている。
- 137万トンのタンクの建設計画が策定されているが、タンクを建設するために適した用地は、限界を迎えつつある。

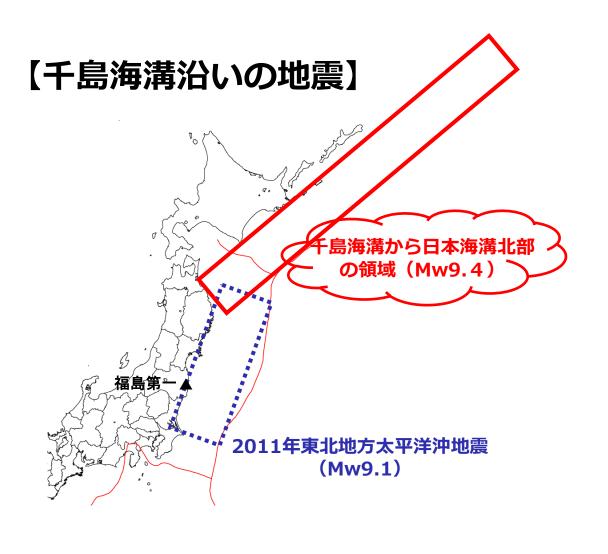
【福島第一に襲来する千島海溝津波の大きさ】

- 国の地震調査推進本部は千島海溝沿いの地震活動の長期評価(第三版)を発表(2017年 12月19日)
- 千島海溝沿いにおける超巨大地震(17世紀型, Mw8.8程度以上)は発生から400年程 度経過し,切迫している可能性が高いと評価

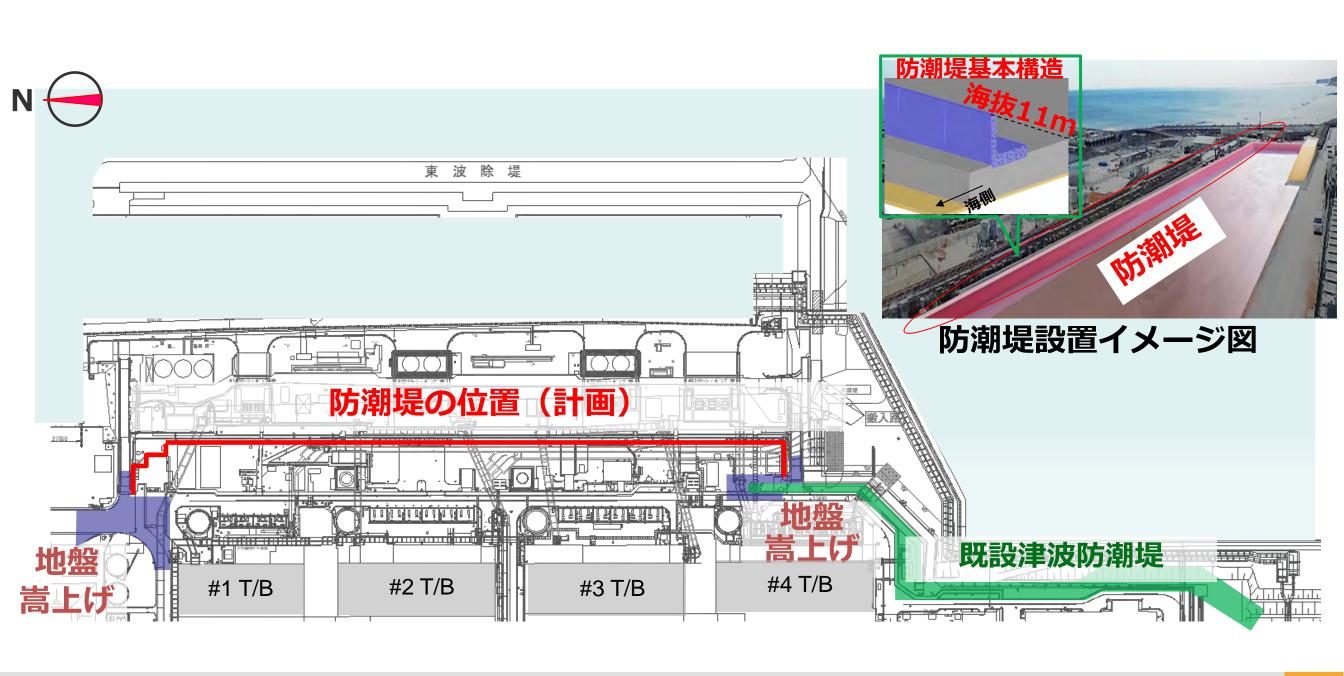
津波による汚染水の流出リスクへの対応② ~防潮堤の設置~

- ■防潮堤の設置
 - 切迫性が高いとされている千島海溝津波に対して、
 - ①建屋流入に伴う汚染水の流出と増加を防ぐ
 - ②福島第一の廃炉作業が遅延するリスクを緩和する

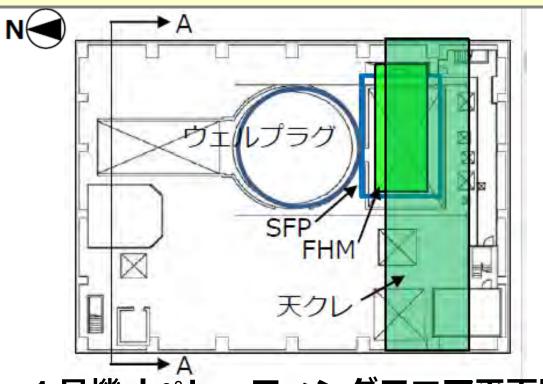
1号機オペレーティングフロア平面図

■南側に積み重なるガレキの撤去が大きな課題

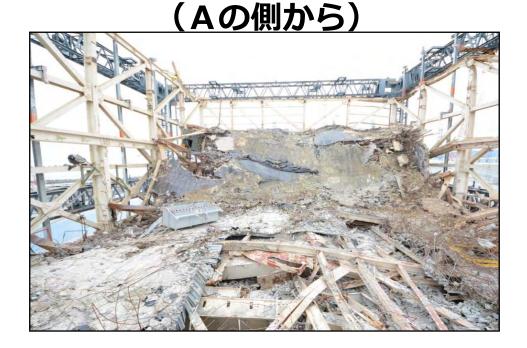
南側の崩落屋根状況(Aの側から)

崩落屋根状況 CTOKYO Flectric Power Company Holdings, Inc. All Rights Reserved

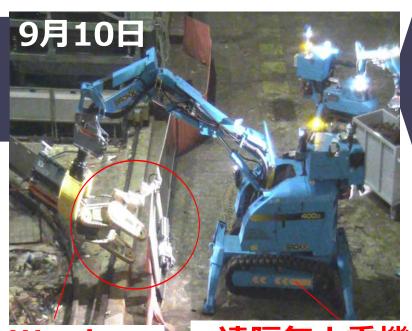
残置物等の移動・片付け (2018年8月~11月初旬)

遠隔無人重機

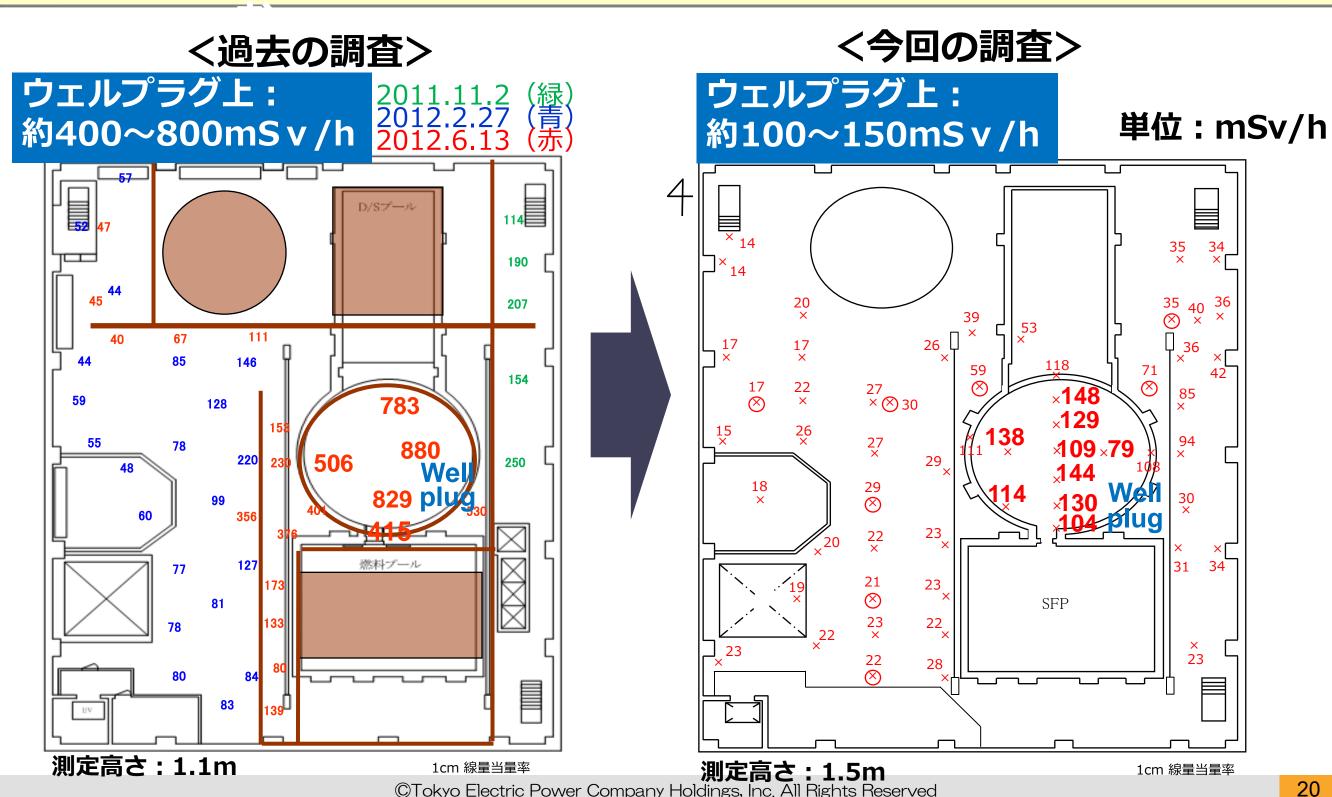
2号機空間線量率調査結果

- ウェルプラグ上の線量率が高く、離れるにしたがって線量が低くなる傾向があるため、主 な線源はウェルプラグと推定
- 過去(2011~2012年)の測定値より空間線量率が大幅に低下している状況

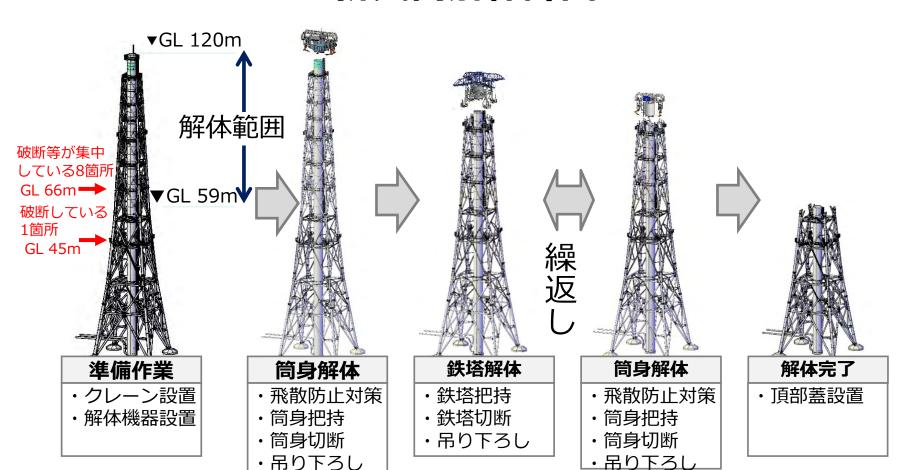
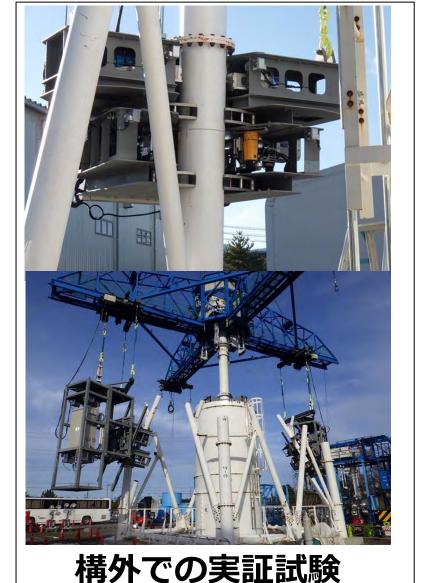
排気筒解体計画

- ■1/2号機排気筒は,損傷・破断箇所があることを踏まえ,崩落の危険はないものの、リスクをより低減する観点から,燃料取り出しに先立って、上部を解体し,耐震上の裕度を確保
- ■5月中旬に解体を開始し、第3四半期に完了することを目標に計画中

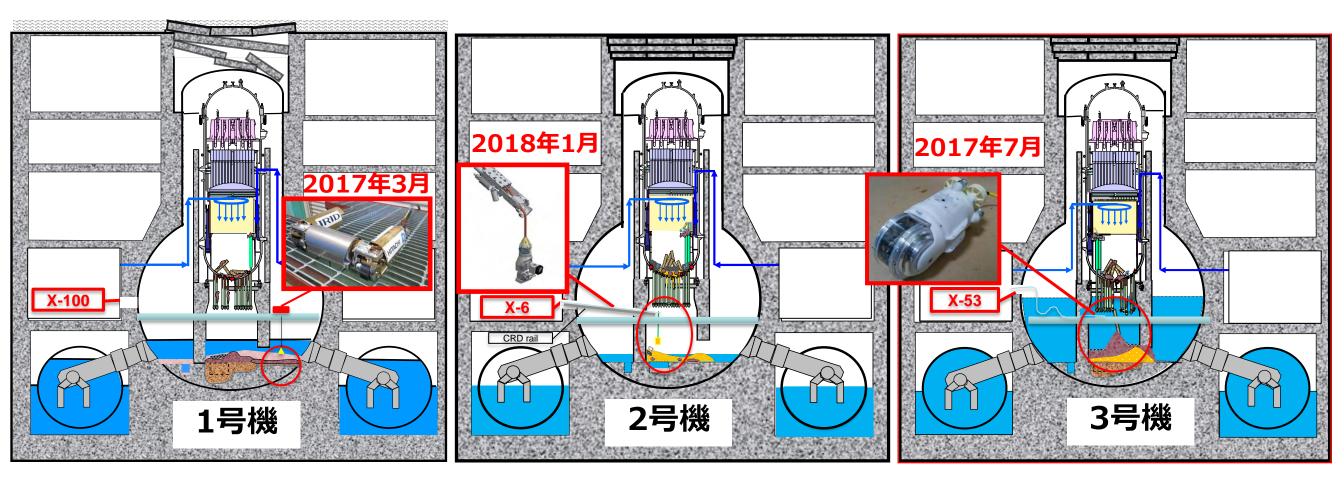
燃料デブリ分布の推定

- 1号機では溶融した燃料のほぼ全量が原子炉格納容器下部へ落下しており, 炉心部にはほとんど燃料が存在していないと推定
- 2号機では溶融した燃料のうち,一部は原子炉圧力容器底部または原子炉格納容器下部へ 落下し,一部は炉心部に残存していると推定
- 3号機では溶融した燃料のうち,多くが原子炉格納容器下部に落下したが,一部は原子炉 圧力容器底部に存在していると推定

※上記の年月は2017~2018年の内部調査実施年月(写真提供:IRID)

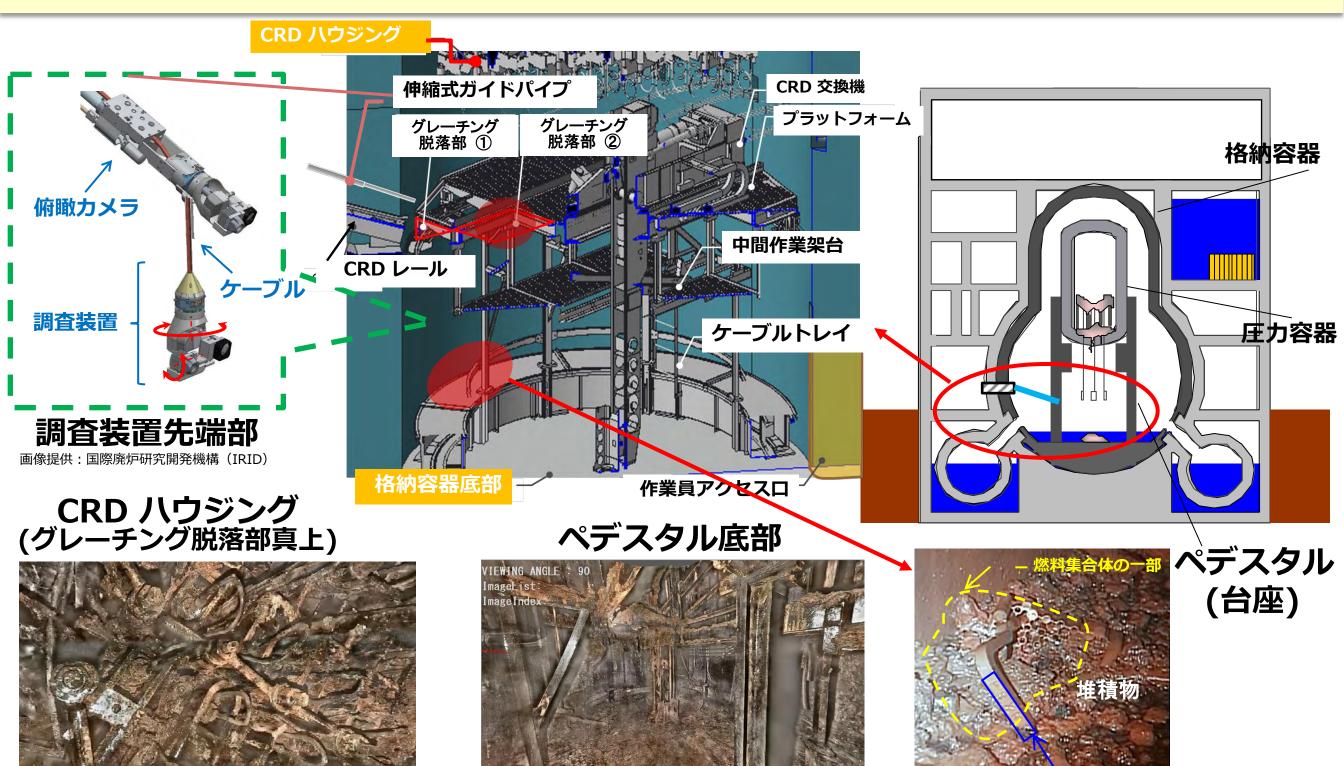
2号機原子炉格納容器内部調査 (2018年1月)

- 調査装置をグレーチング(足場)の脱落部からペデスタル内の格納容器底部に吊下げ
- 底部に燃料デブリを含むと考えられる堆積物を確認。また、周囲よりも高く積み重なっている堆積物が複数あり(→燃料デブリの落下ルートが複数あることを示唆)

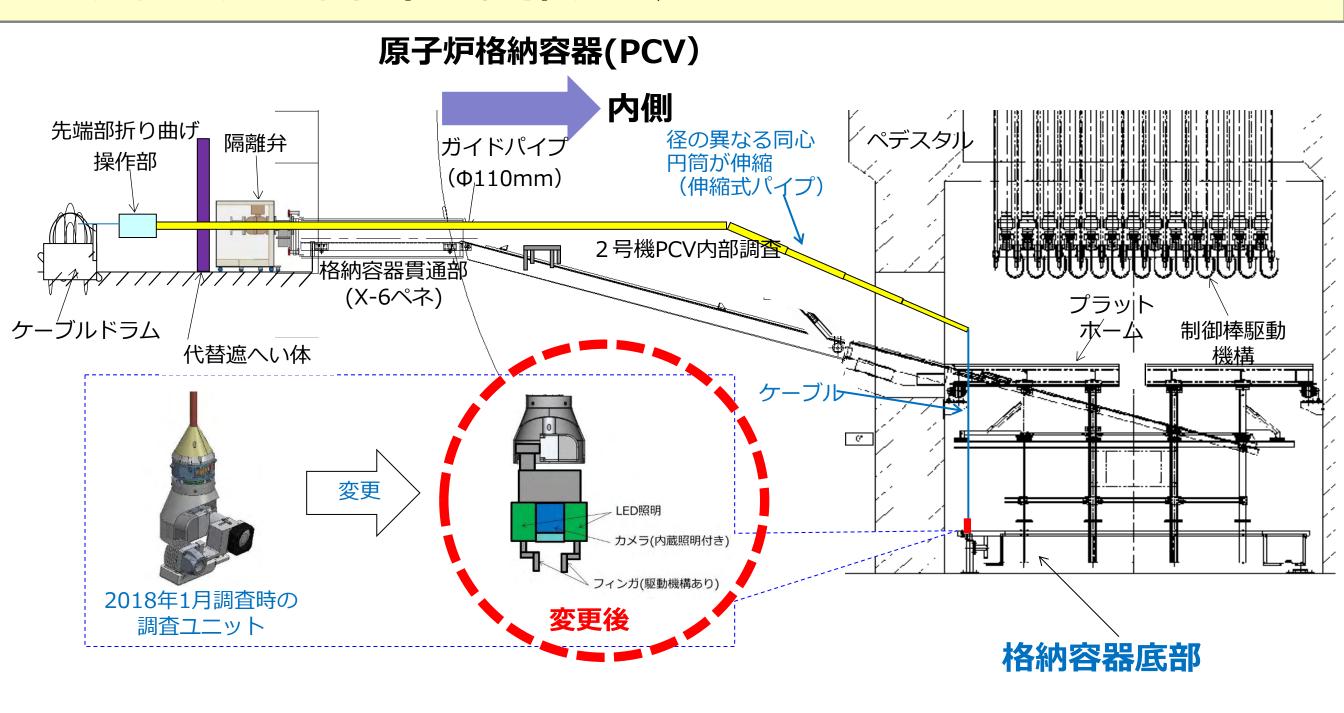
改良ガイドパイプを用いた2号機PCV内部調査(2019年2月)

- 前回調査(2018年1月)で2号機ペデスタル底部に確認された堆積物の可動性等の確認を 目的に実施する
- 2018年1月に使用した調査装置の先端をフィンガー構造に変更,堆積物に接触させた。 6箇所中5箇所の堆積物(小石状等)が動くことを確認

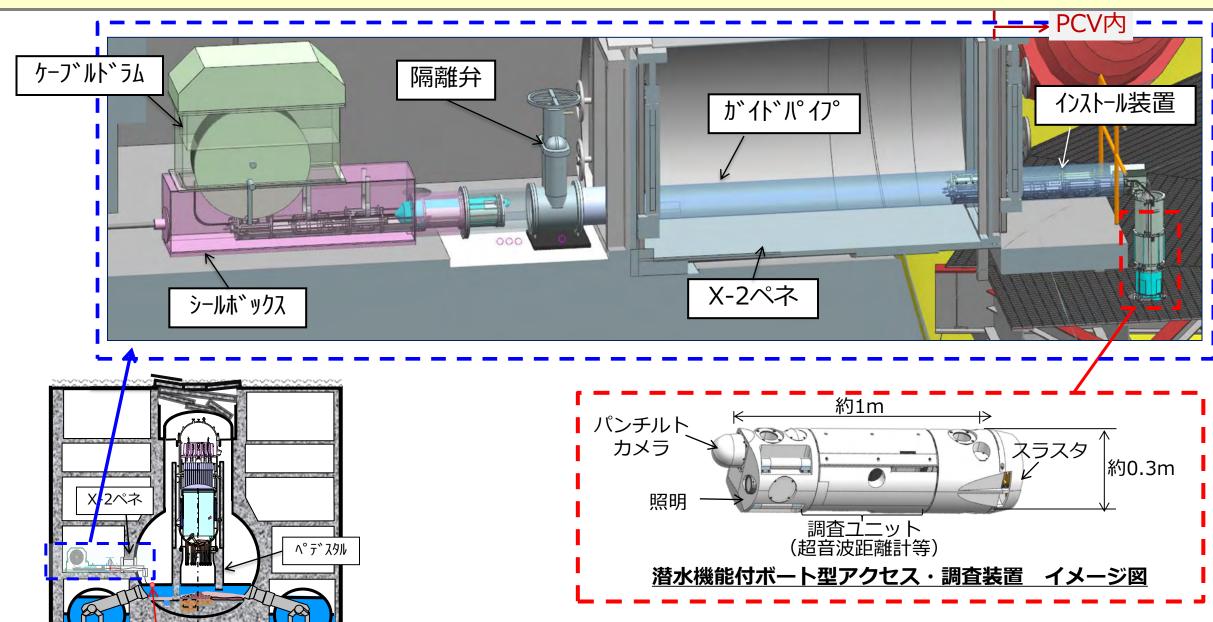
ボート型アクセス・調査装置の投入箇所

- ■1号機PCV内部調査においては,主にペデスタル外における堆積物の分布等を把握する予定
- ■2017年3月の調査で確認された堆積物は水中にあるため、調査装置として潜水機能付ボートを開発中。X-2ペネを穿孔して構築したアクセスルートから調査を実施する計画
- ■合わせてPCV底部の堆積物を少量サンプリングする計画

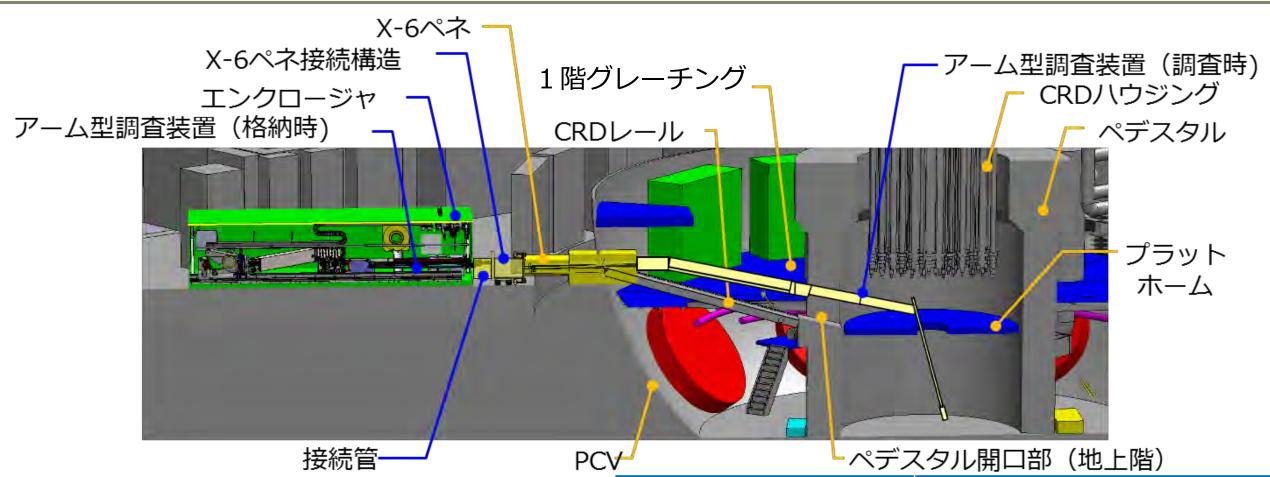
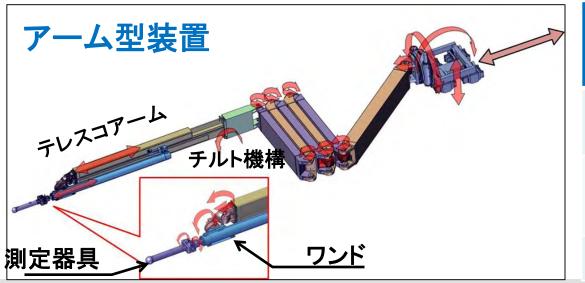
2号機PCV内部調査(2019年度下期予定)

- ■アーム型の調査装置を用いて主にペデスタル内における堆積物の分布等を把握 する予定
- ■工具を取り付けてペデスタル内の堆積物の少量サンプリングを行うことも計画

主な調査項目	搭載予定の 計測装置
詳細目視	パンチルトカメラ
3次元形状測定	気中レーザ光切断計測装 置等
線量率	ガンマカメラ
