# 福島第一原子力発電所の現状と今後

2012年4月18日  
東京電力株式会社  
相澤 善吾

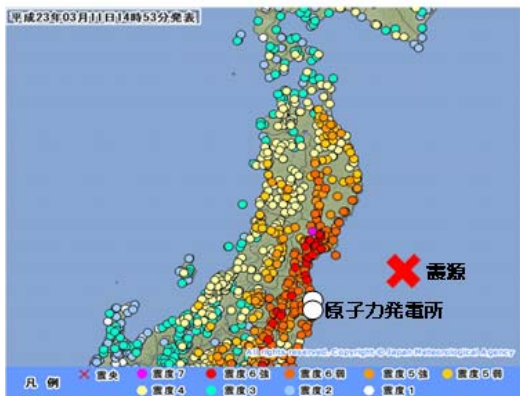
今回の地震の震度分布

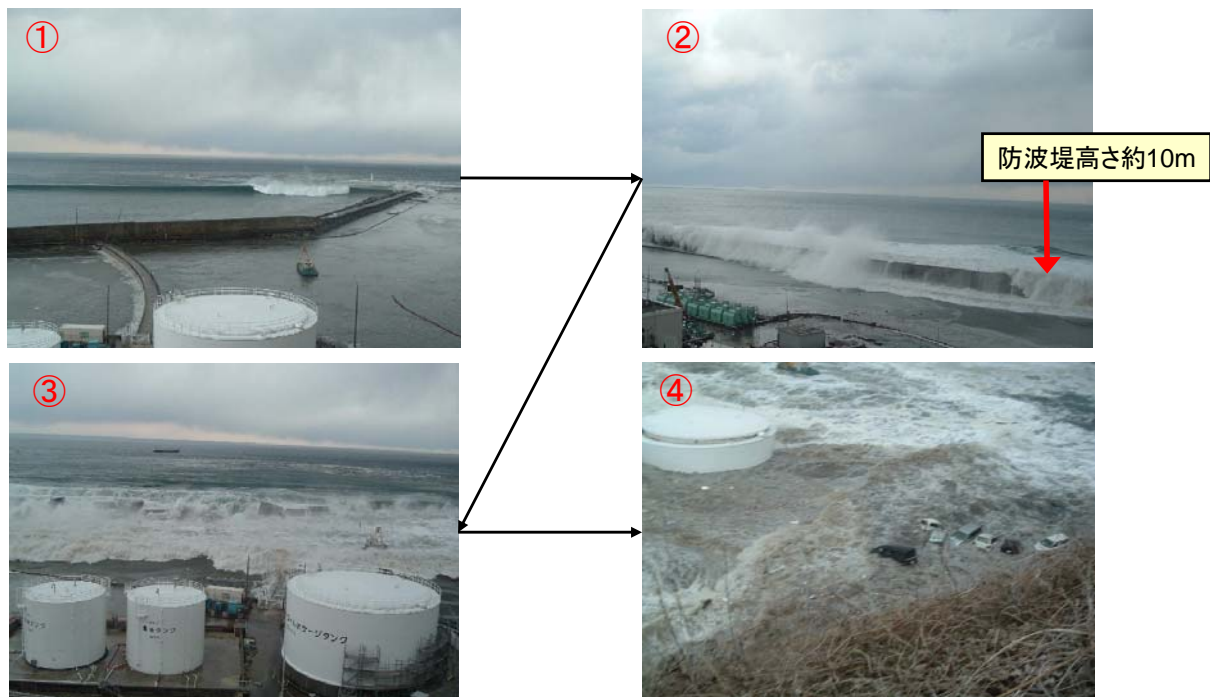
福島第一原子力発電所に襲来した津波の状況  
 (福島第一原子力発電所の5、6号機海沿い(固体廃棄物貯蔵所東側))

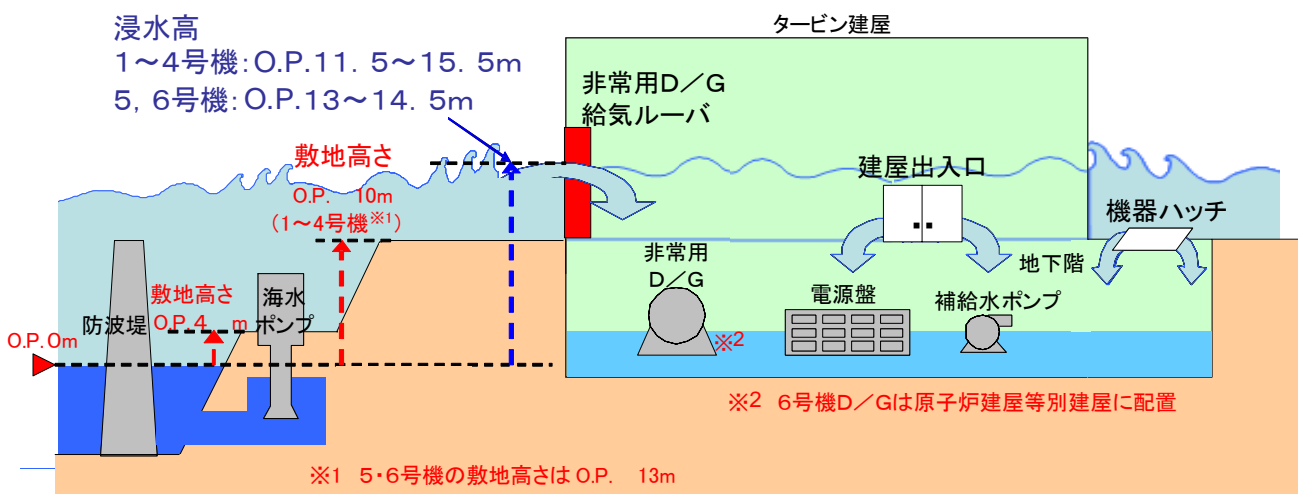
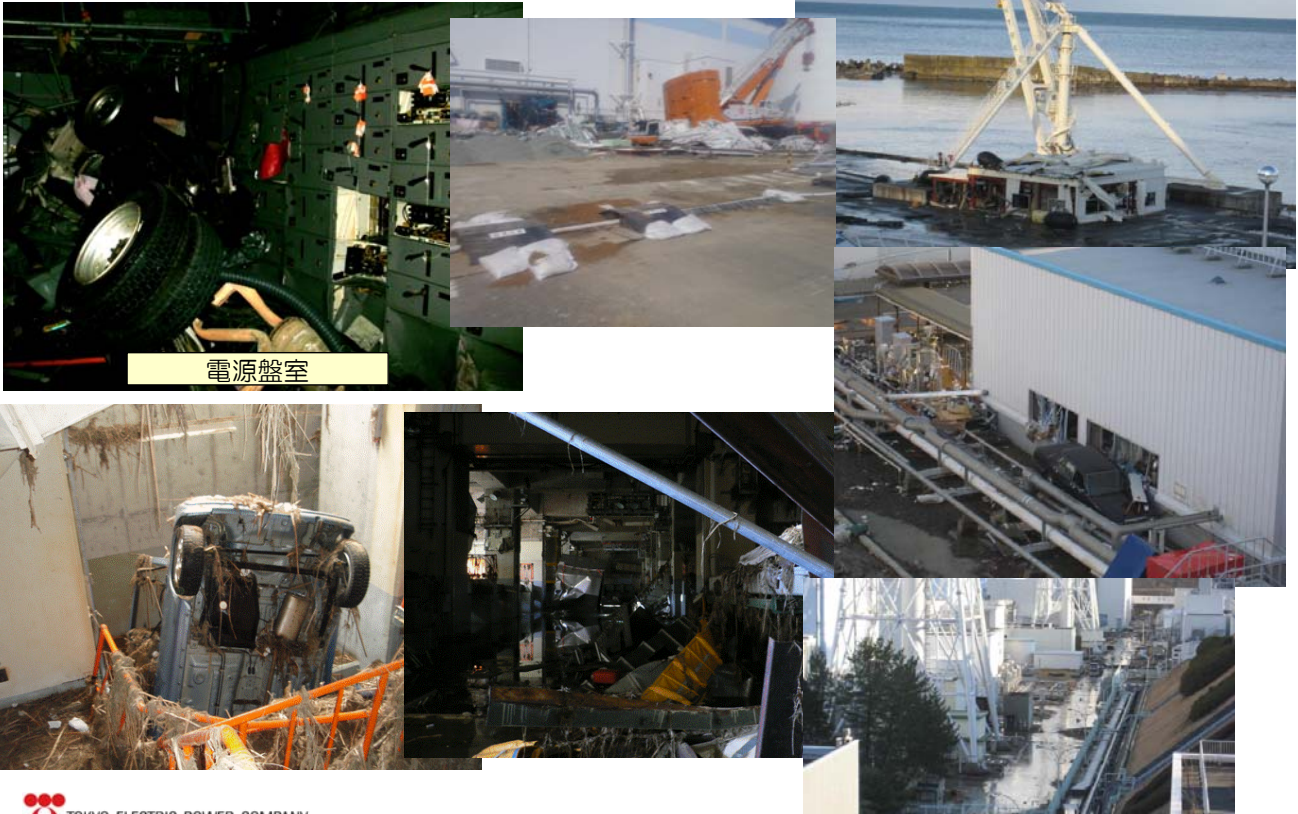
主な浸水経路  
 ①建屋への出入口      ②機器ハッチ  
 ③非常用D/G給気ルーバー  
 ④トレンチ、ダクト(ケーブル等貫通部) 等  
 ⇒これらを通じてD/G、電気品室等へ浸水

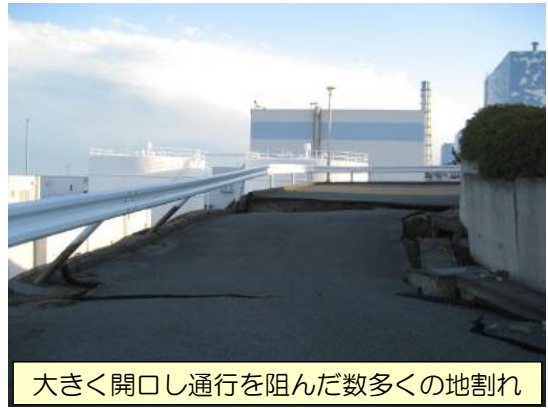
大きく開口し通行を阻んだ数多くの地割れ

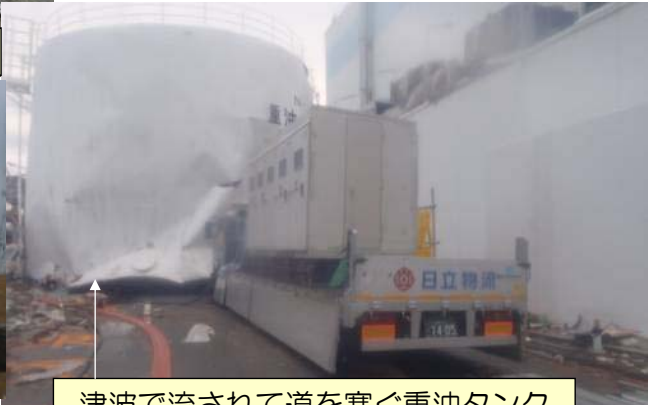
津波で流されて道を塞ぐ重油タンク

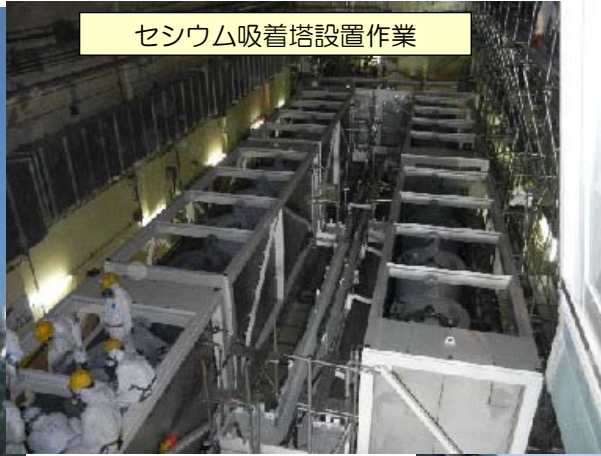
セシウム吸着塔設置作業

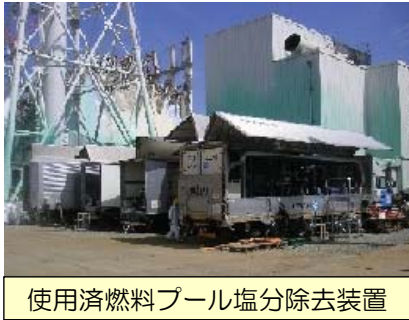
使用済燃料プール塩分除去装置

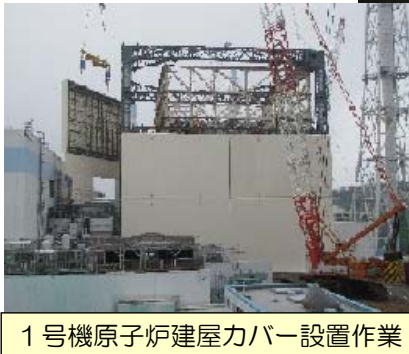
1号機原子炉建屋カバ設置作業

- ▶ 1号機の原子炉建屋カバーを設置(2011年10月28日)。
- ▶ ガレキの撤去および放射線量に応じた保管・管理により、敷地内の放射線量を低減。
- ▶ 格納容器ガス管理システムを設置。(1号機～3号機)
- ✓ 格納容器内圧力を大気圧程度に維持し、放射性物質の放出量を抑制。

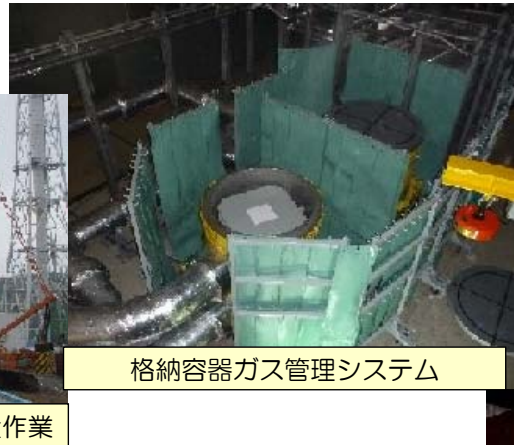
格納容器ガス管理システム

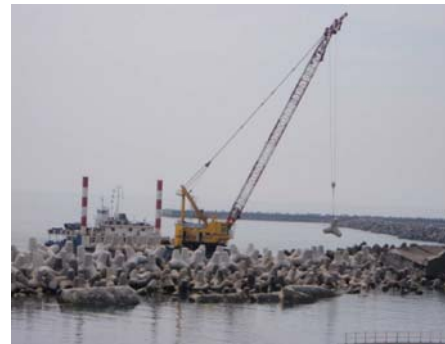
防波堤設置状況

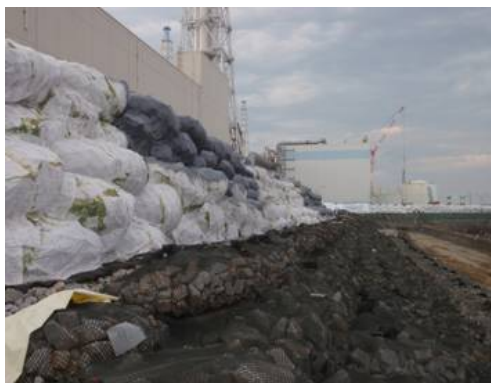
仮設防潮堤設置状況

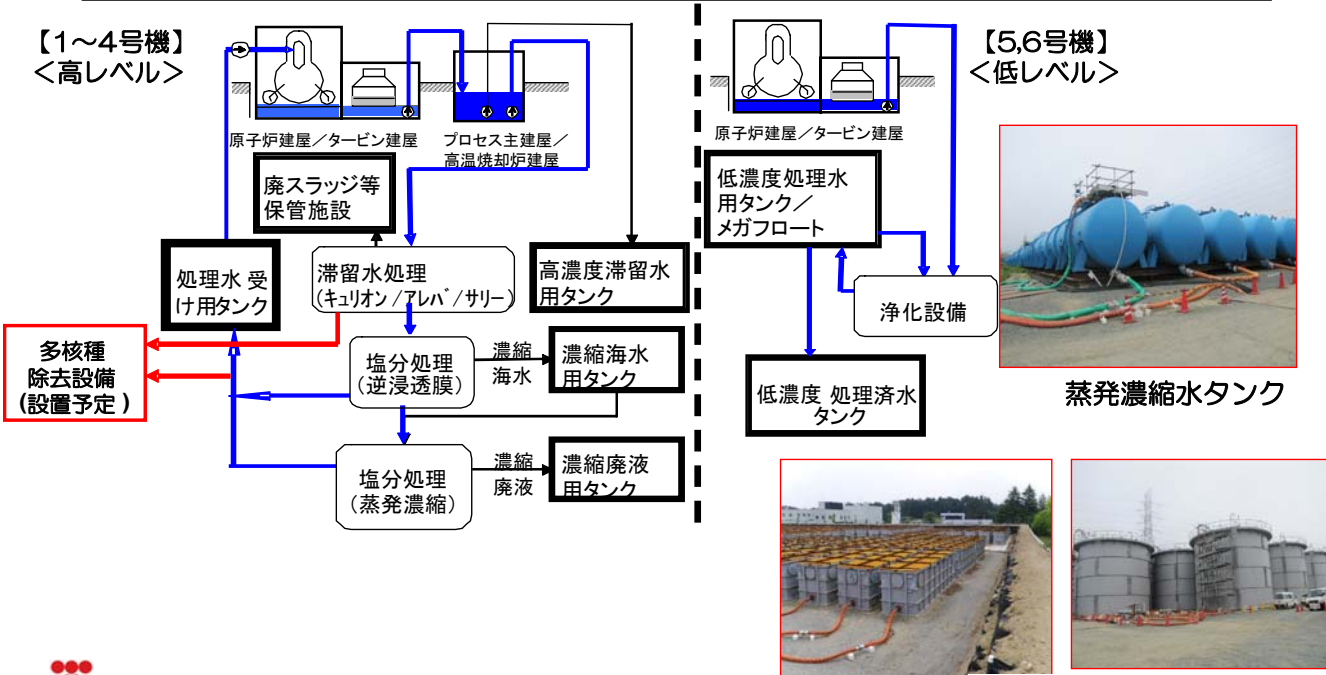
- ▶ 水処理装置の信頼性向上ならびに2012年度内を目標に**多核種除去設備を導入**
- ▶ 滞留水貯蔵タンク 約16.5万トン(2012年3月)、4万トン程度増設中
- ▶ 地下水の流入防止

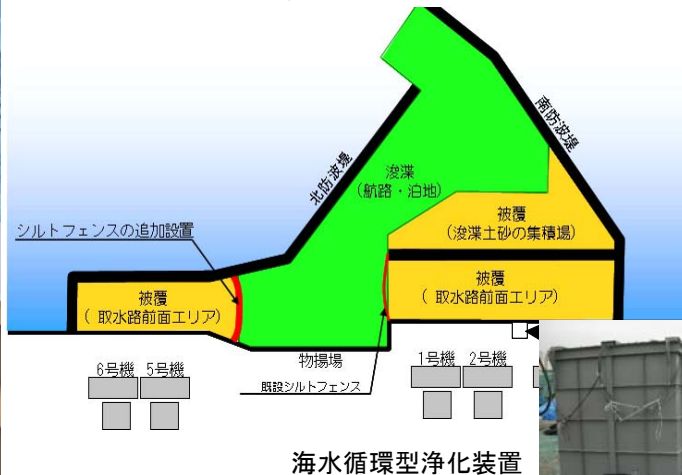
海水循環型浄化装置

- ▶ 汚染水の海洋流出を防止するため、2014年度半ばまでに遮水壁を構築。
- ▶ 取水路前面エリアの海底土を固化土により被覆し、海底土中の放射性物質の拡散を防止。
- ▶ 海水循環型浄化装置の運転を継続、2012年度中を目標に、港湾内の海水中の放射性物質濃度を、周辺監視区域外の濃度限度未満とする。
- ▶ 浚渫により発生する土砂についても、同様の被覆を実施。
- ▶ 地下水、海水の水質等のモニタリングを継続。

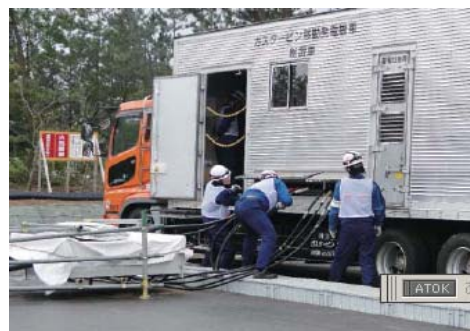
空冷式ガスタービン発電機車(4500kVA)

電源確保の強化  
 (1)ガスタービン発電機等の追加配備  
 (2)緊急用の高圧配電盤の設置  
 (3)緊急用高圧配電盤から原子炉建屋への常設ケーブルの敷設
