福島第一原子力発電所の状況 / 3月22日 10:00現在（公開情報を元に原産協会とりまとめ）

| 発電所名 | 福島第一原子力発電所 | | | | | |

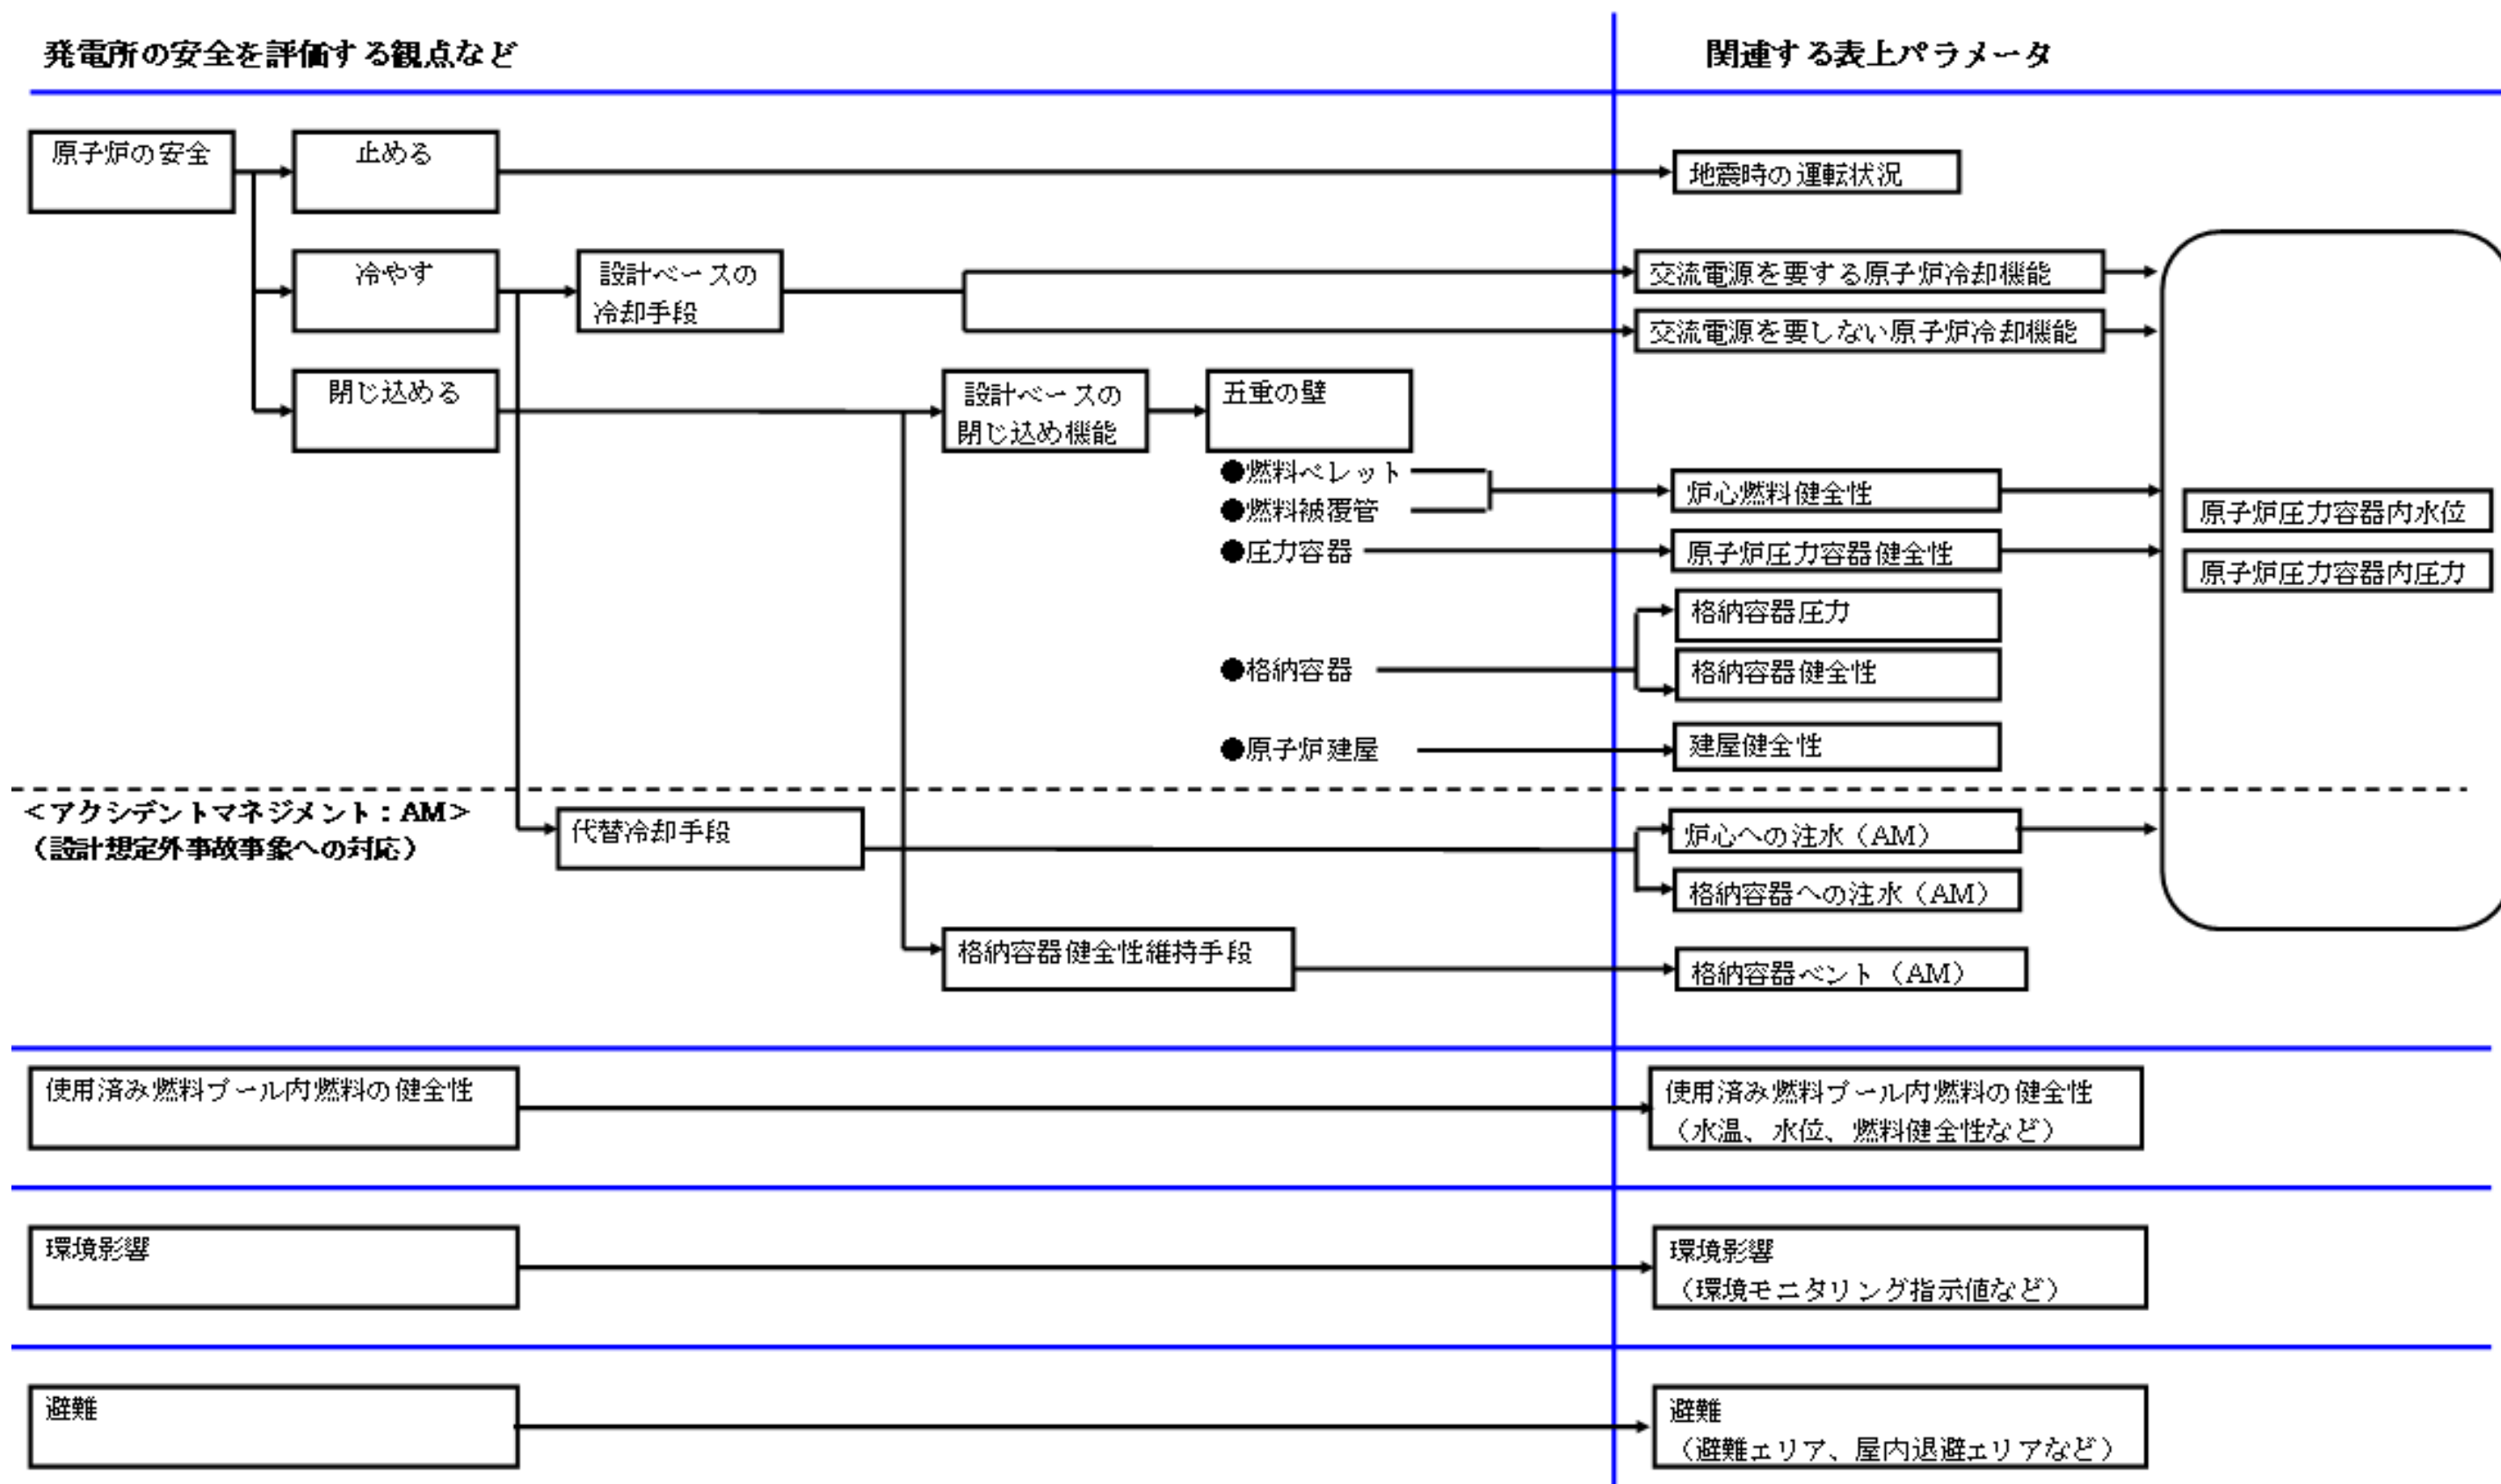
## 表の説明

原産協会では、原子力発電所の安全確保の考え方である「止める」、「冷やす」、「閉じ込める」に着目し、事故状況を把握する上で重要なパラメータを選定し、本表を作成しました。発電所の安全を評価する観点と表上の各パラメータの関連を以下に示します。
