福島第一原子力発電所の状況 / 3月25日 21:00現在 (公開情報を元に原産協会とりまとめ)

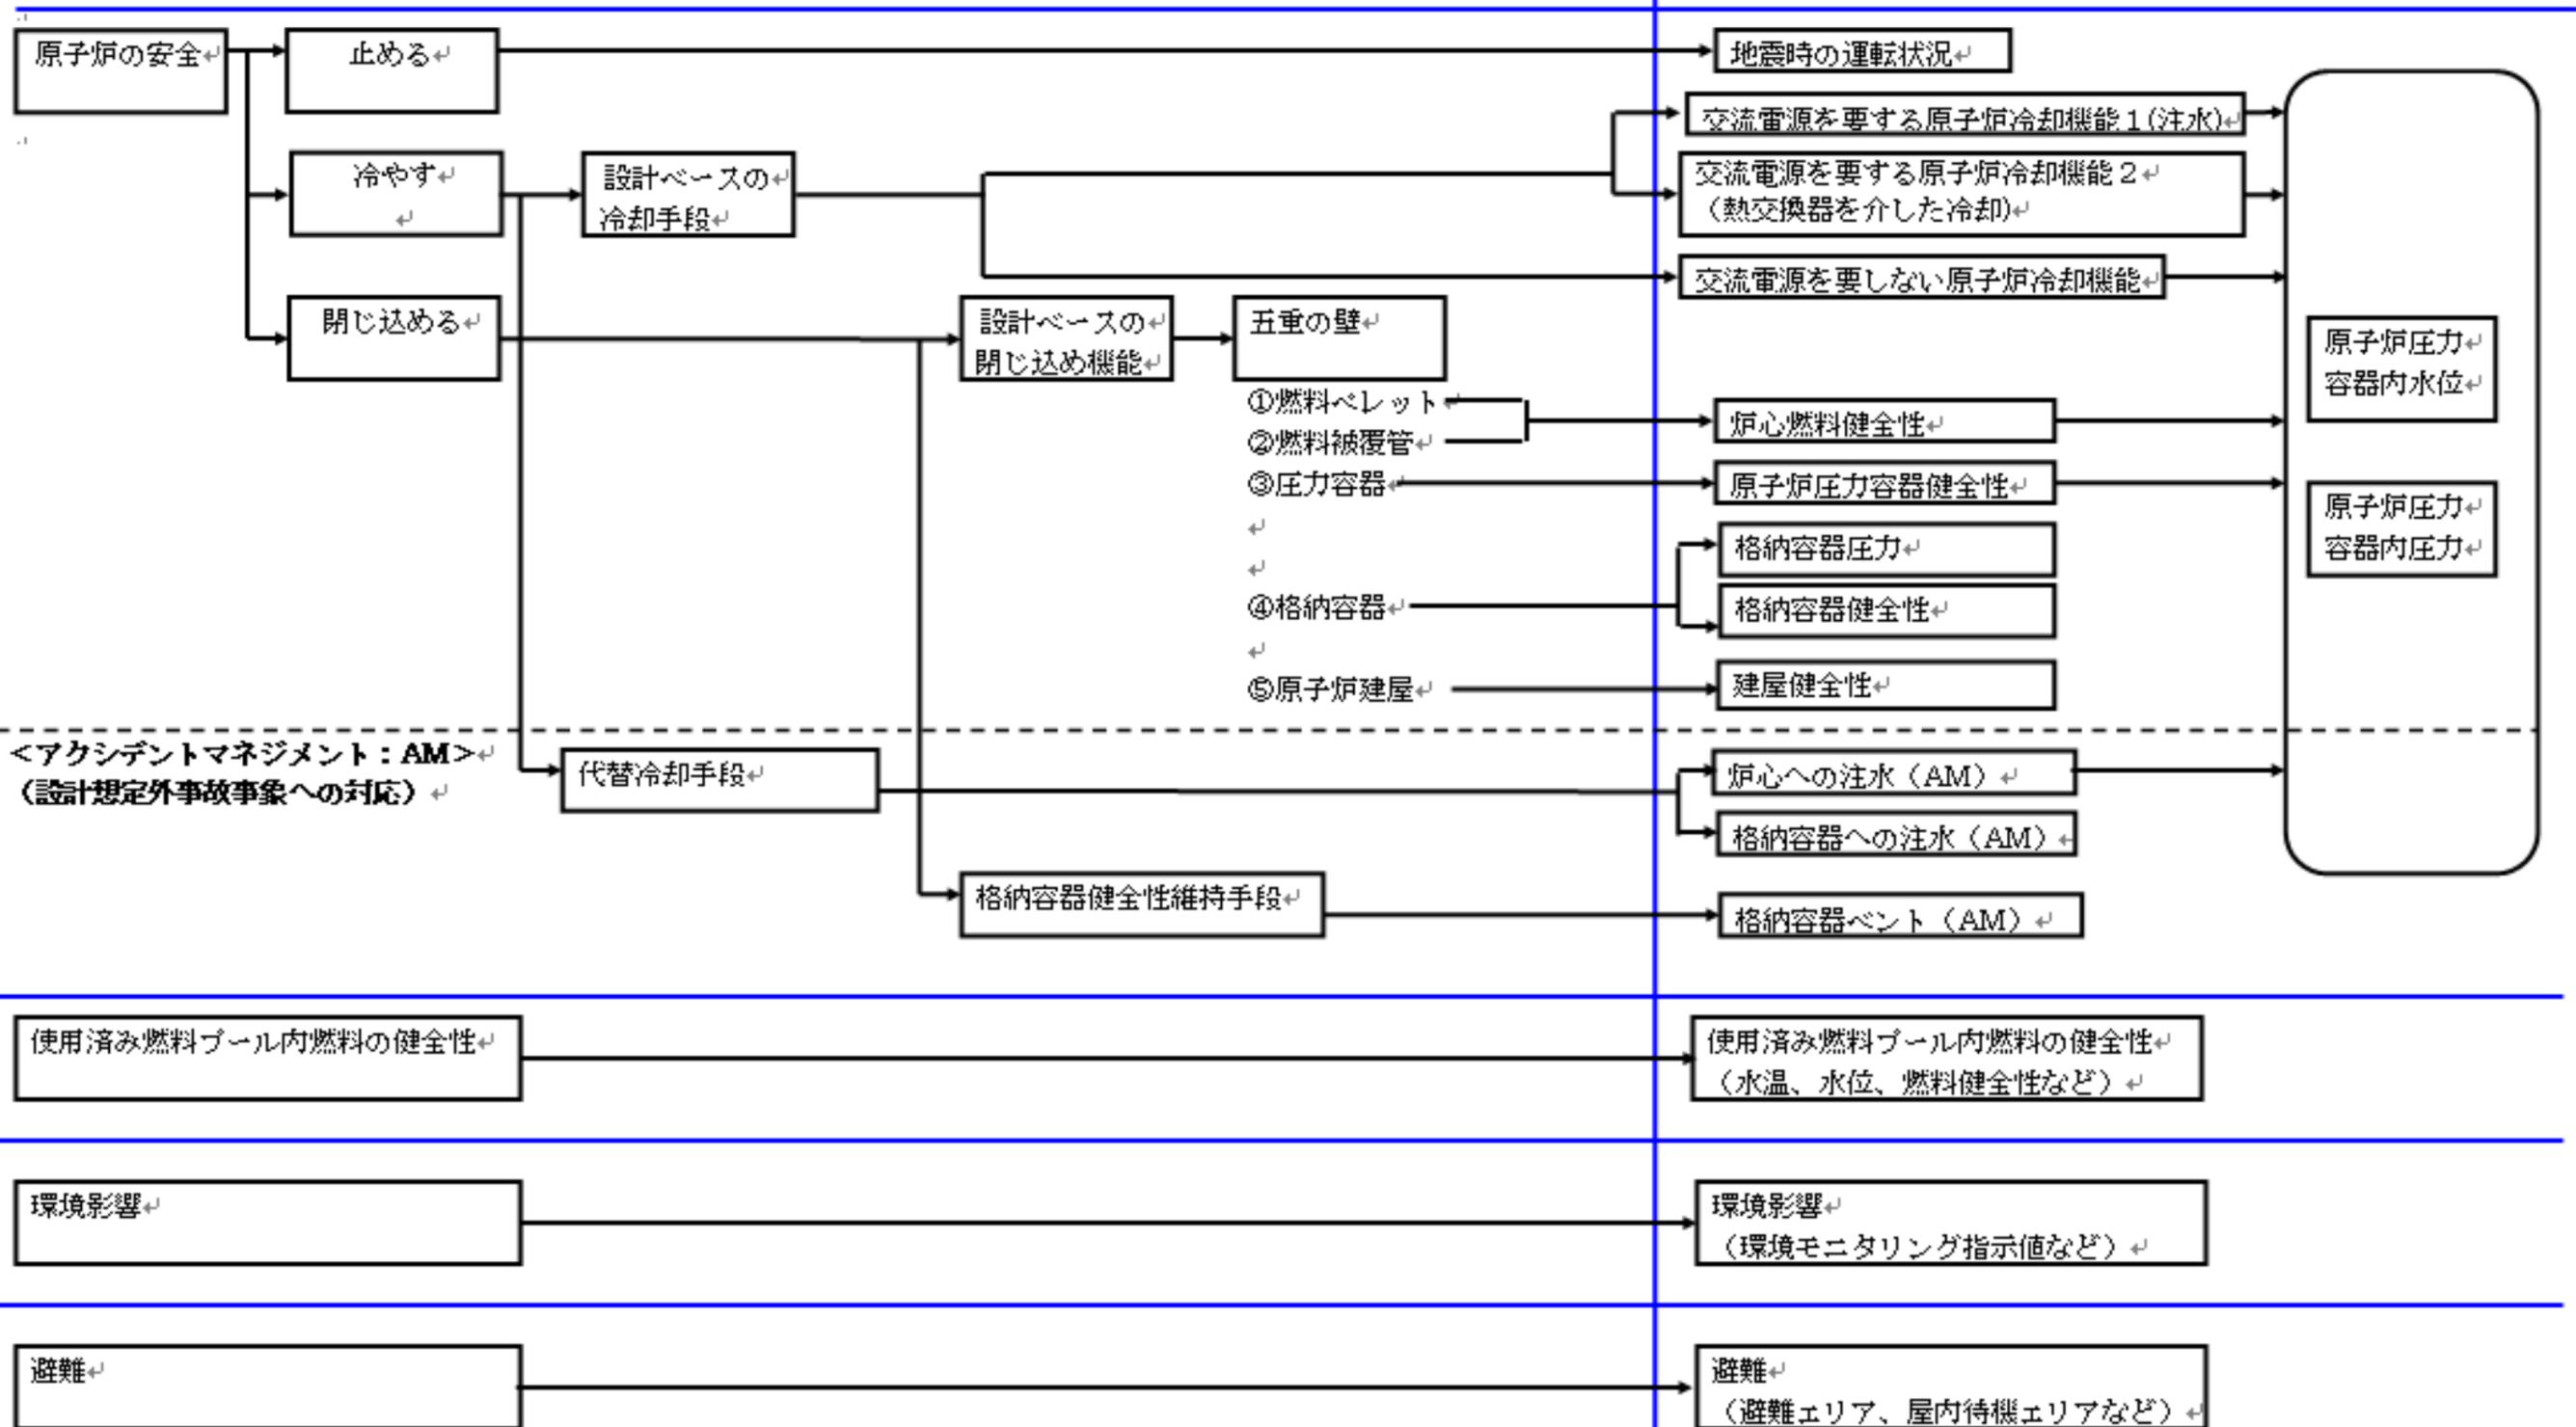
発電所の安全を評価する観点など

原産協会では、原子力発電所の安全確保の考え方である「止める」「冷やす」「閉じ込める」に着目し、事故状況を把握する上で重要なパラメータを選定し、本表を作成しました。発電所の安全を評価する観点と表上の各パラメータの関連を以下に示します。
