福島第一原子力発電所の状況 / 4月3日 18:00現在 (公開情報を元に原産協会とりまとめ)

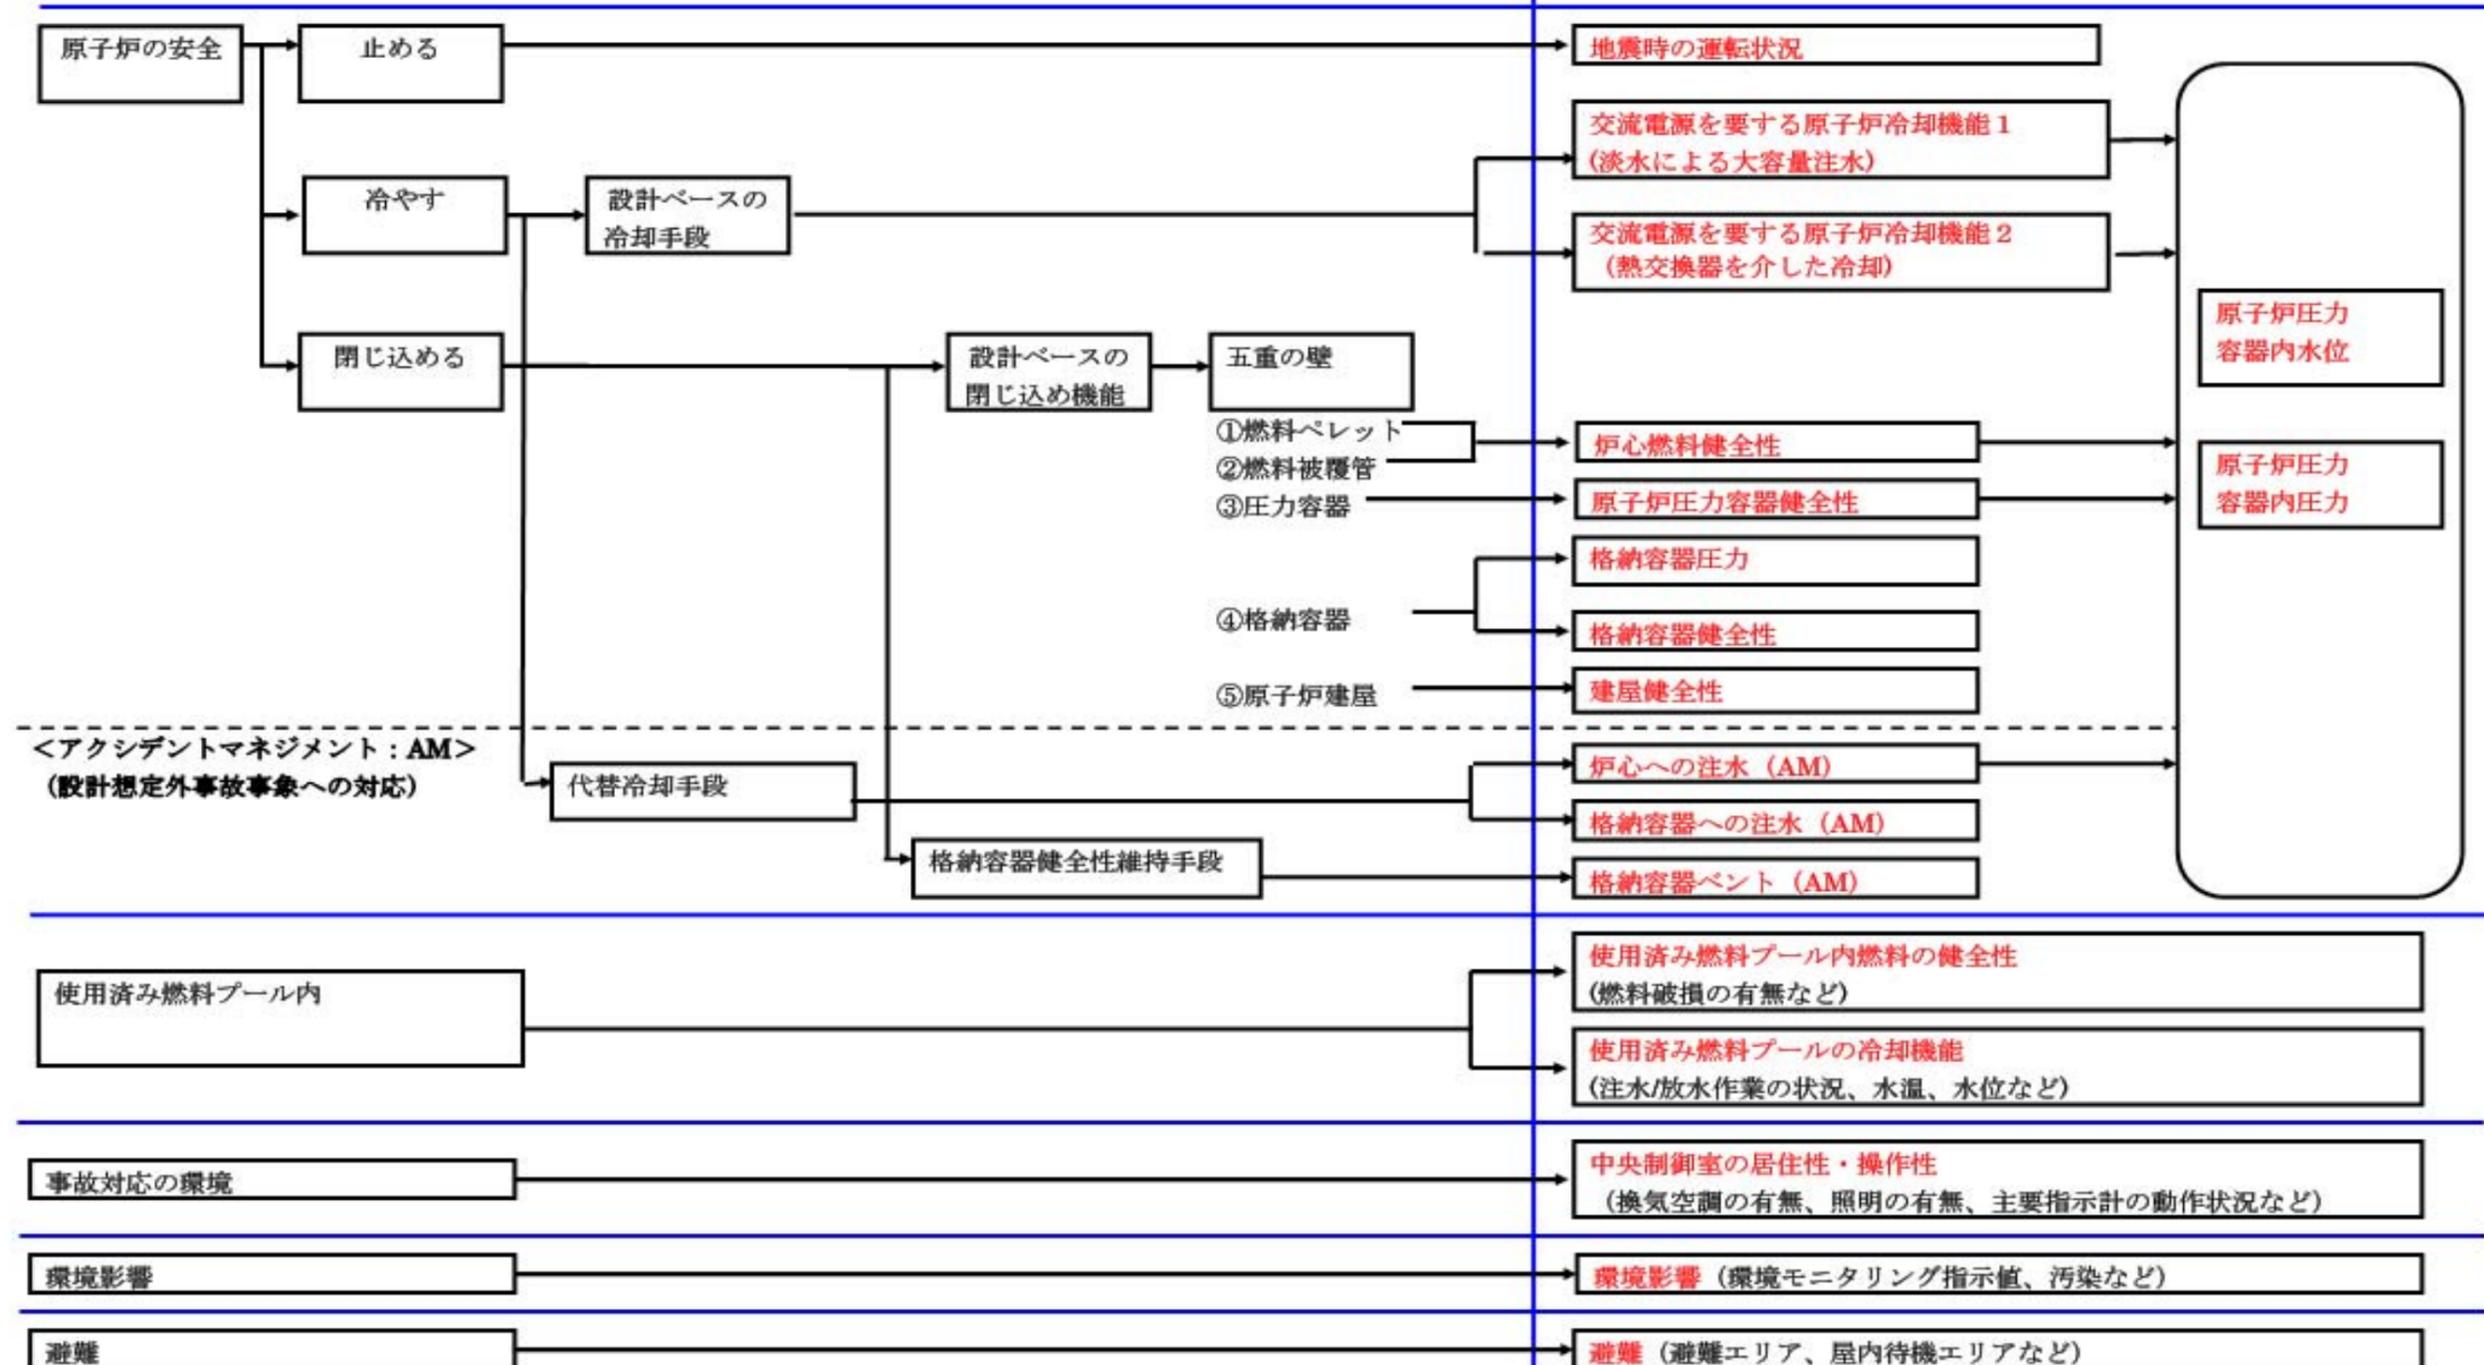
発電所の安全を評価する観点など

原産協会では、原子力発電所の安全確保の考え方である「止める」、「冷やす」、「閉じ込める」に着目し、事故状況を把握する上で重要なパラメータを選定し、本表を作成しました。発電所の安全を評価する観点と表上の各パラメータの関連を以下に示します。
