新しい原子力安全パラダイムへの挑戦

平成25年4月25日(木)
(一社)原子力安全推進協会
代表 松浦 祥次郎

原子力安全確保の失敗と教訓

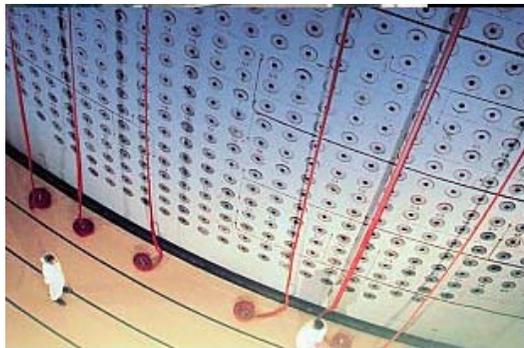
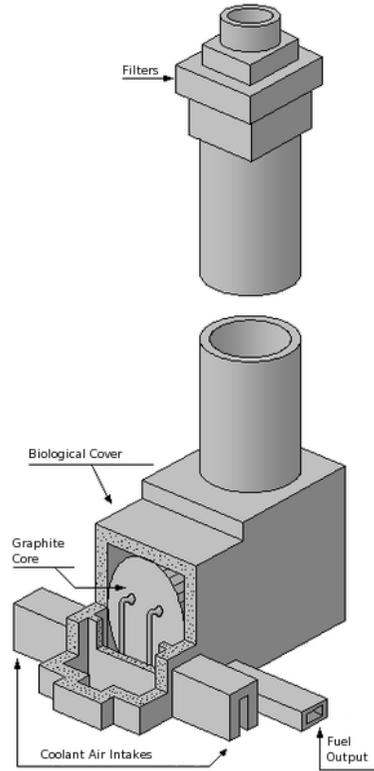
英国 ウィンズケール炉の火災事故 (INES: 5)

(プルトニウム生産炉)

炉心: 直径15m、深さ7.5m(横置型)

燃料: 天然U金属燃料・AI被覆

減速材: 黒鉛

空気冷却

制御棒:

- ・粗調整用: 水平20本
- ・精密調整: 水平4本
- ・停止用: 垂直16本

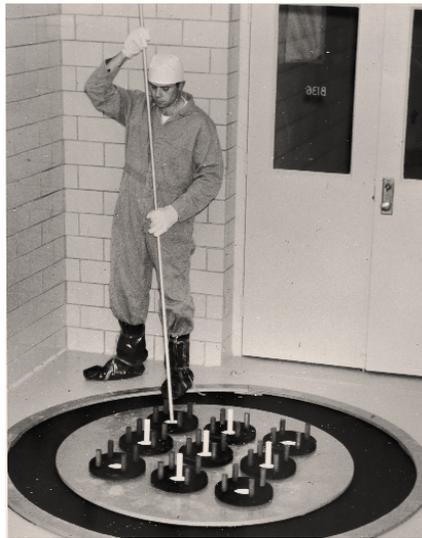
(事故後の現場検証の様子)

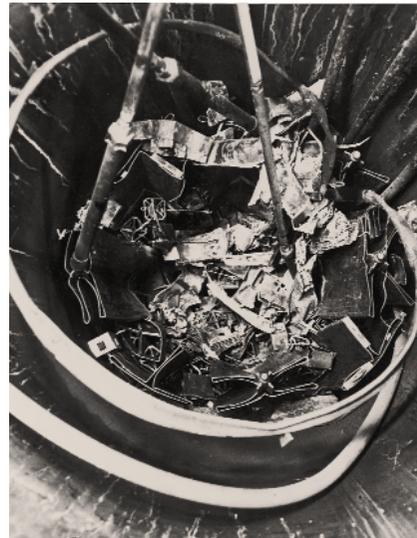
(事故後の炉心)

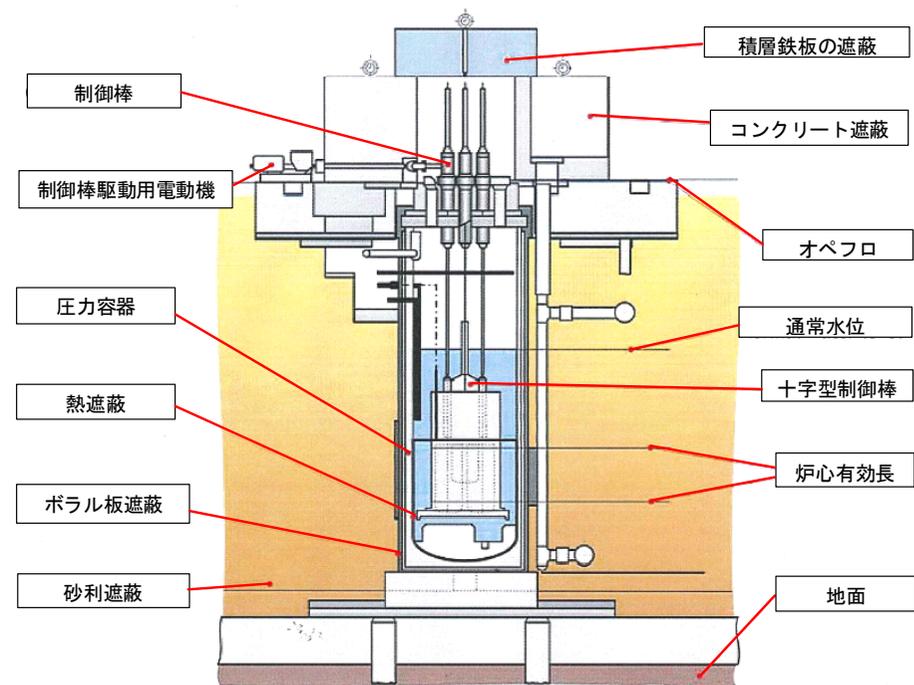
SL-1 (CE製BWR)

出力：熱出力3MWt

燃料：91%濃縮度の板状U燃料(AI被覆)

制御棒：5本(十字型)

炉心：高さ約70cm

(SL-1断面図)

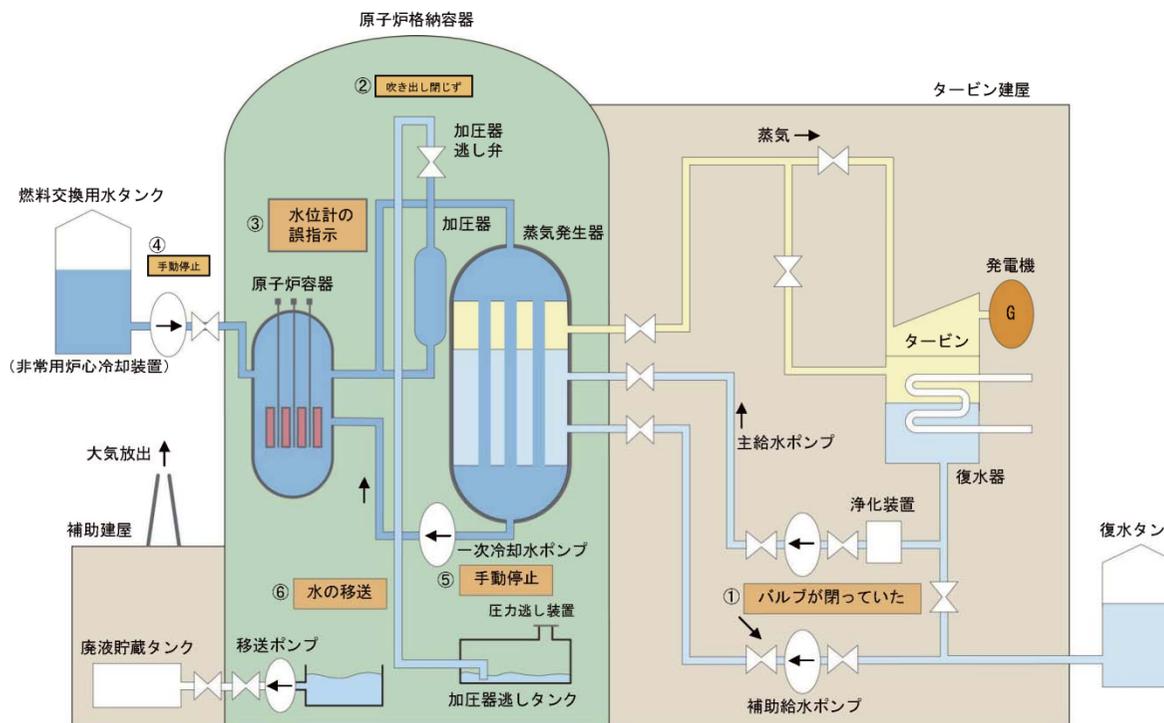
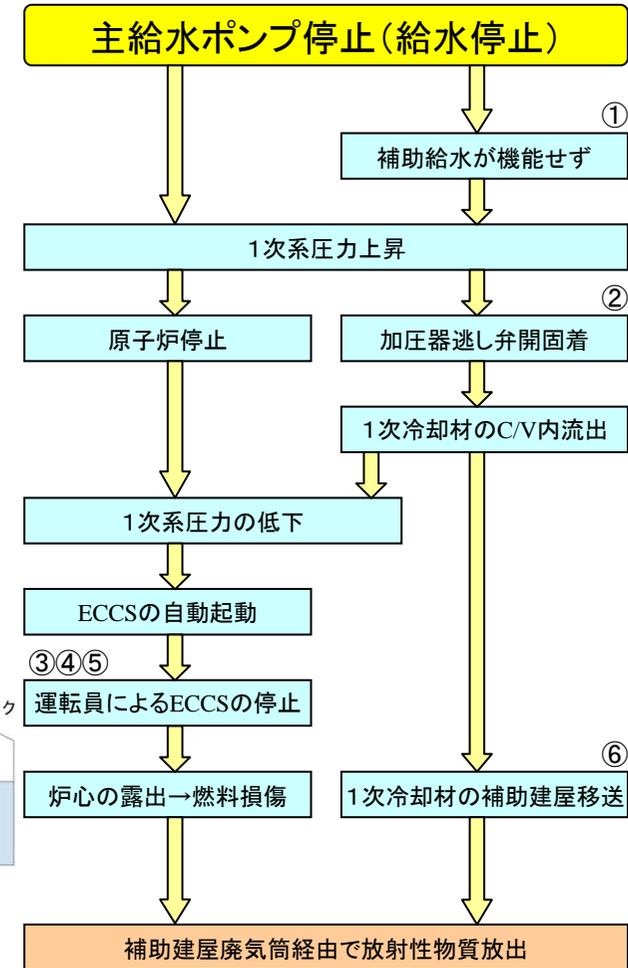
米国 TMI-2事故 (INES: 5)

発生日: 1979年3月28日

出力: 95.9万kW

型式: バブコック&ウィルコックス社製PWR

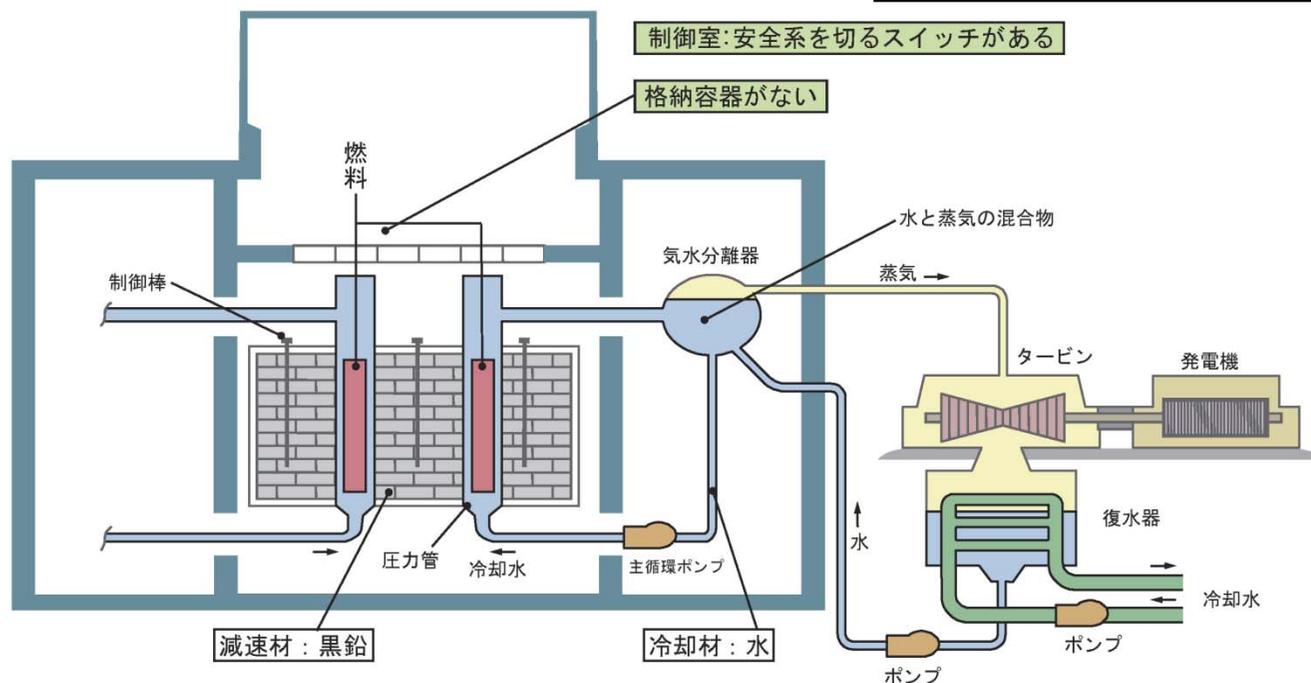
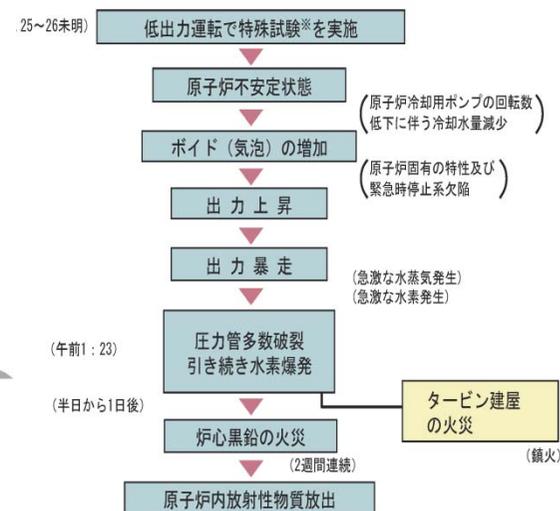
旧ソ連 チェルノブイリ事故 (INES: 7)

発生日: 1986年4月26日

出力: 100万kW

型式: 黒鉛減速軽水冷却沸騰水型

設計	<ul style="list-style-type: none"> ・格納容器が無い ・簡単に安全装置を無効化できる設計 ・低出力時に、正のボイド係数 等
規則違反	<ul style="list-style-type: none"> ・制御棒の規定以上の引き抜き ・非常用炉心冷却装置 (ECCS) を切って運転 ・計画を下回る低出力での特殊試験 等
運転管理	<ul style="list-style-type: none"> ・原子炉の専門家でない者が指揮 ・正規の手続き、発電所全体の合意なしに特殊試験実施 ・安全対策の検討が不十分 等

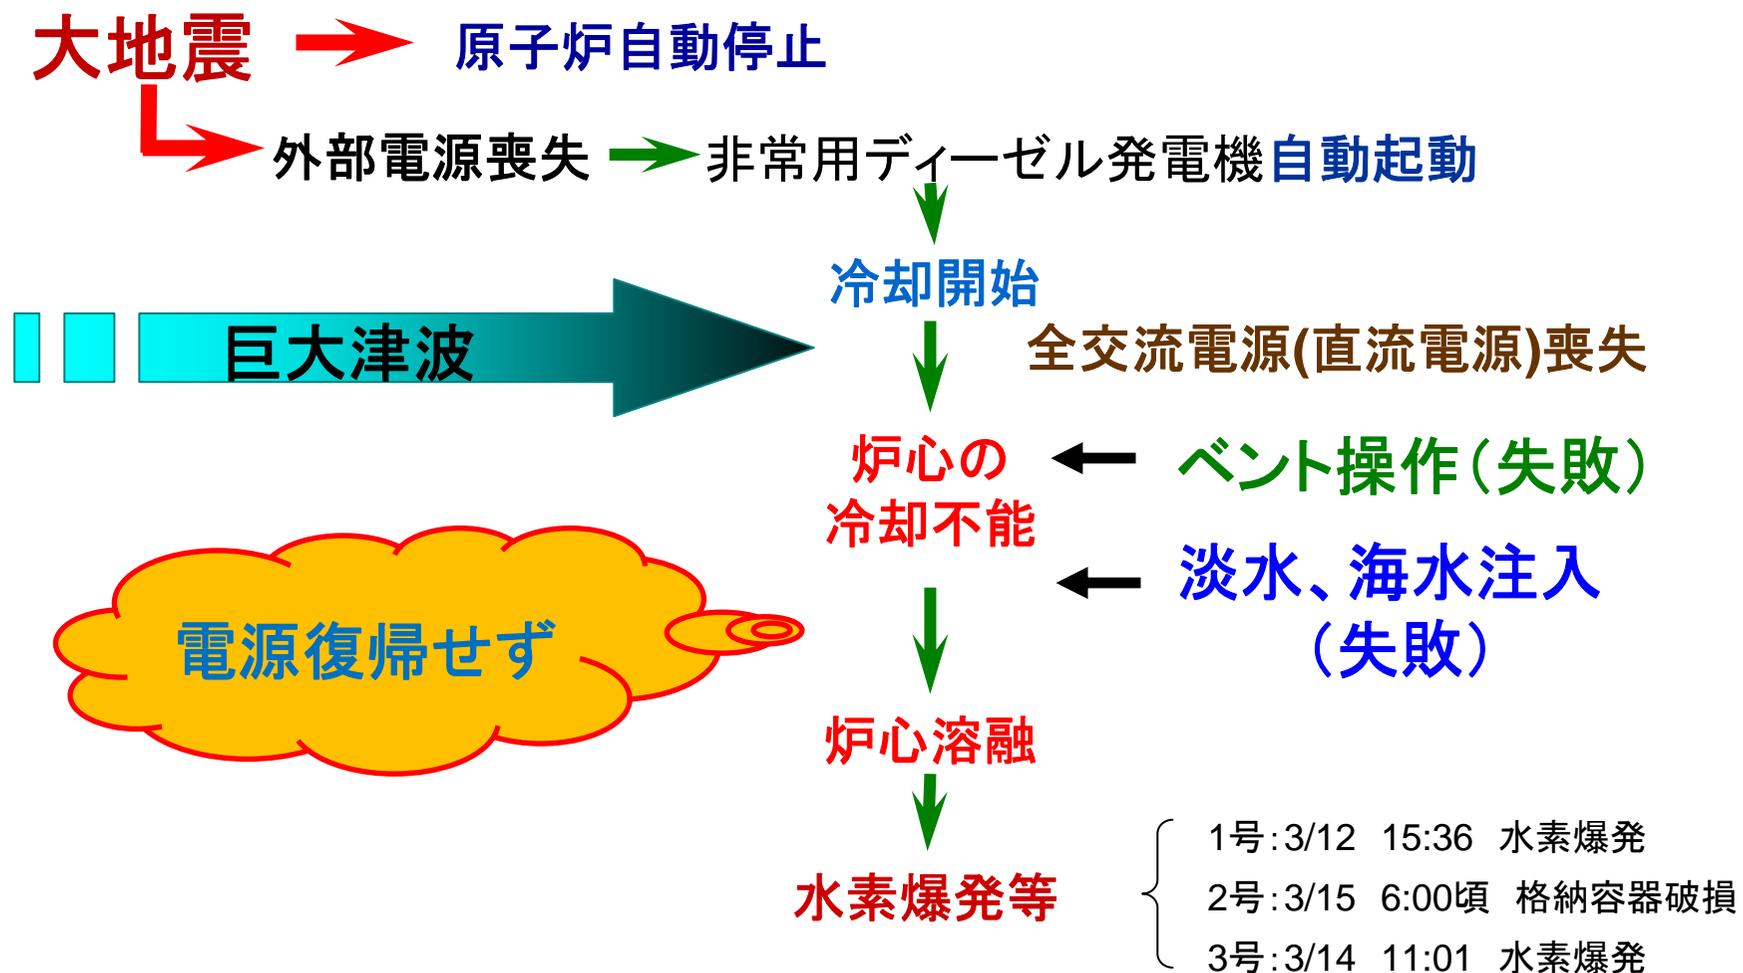
日本 福島第一原子力発電所事故 (INES: 7)

- 福島第一5、6号機、福島第二1～4号機、女川1～3号機、東海第二は、事故防止可能を実証。
- 対処の最重要事項は、原子炉を十分安定するまで、核燃料の冷却を継続できたこと
