福島第一原子力発電所の状況／4月27日 12:00現在（公開情報を元に原産協会とりまとめ）

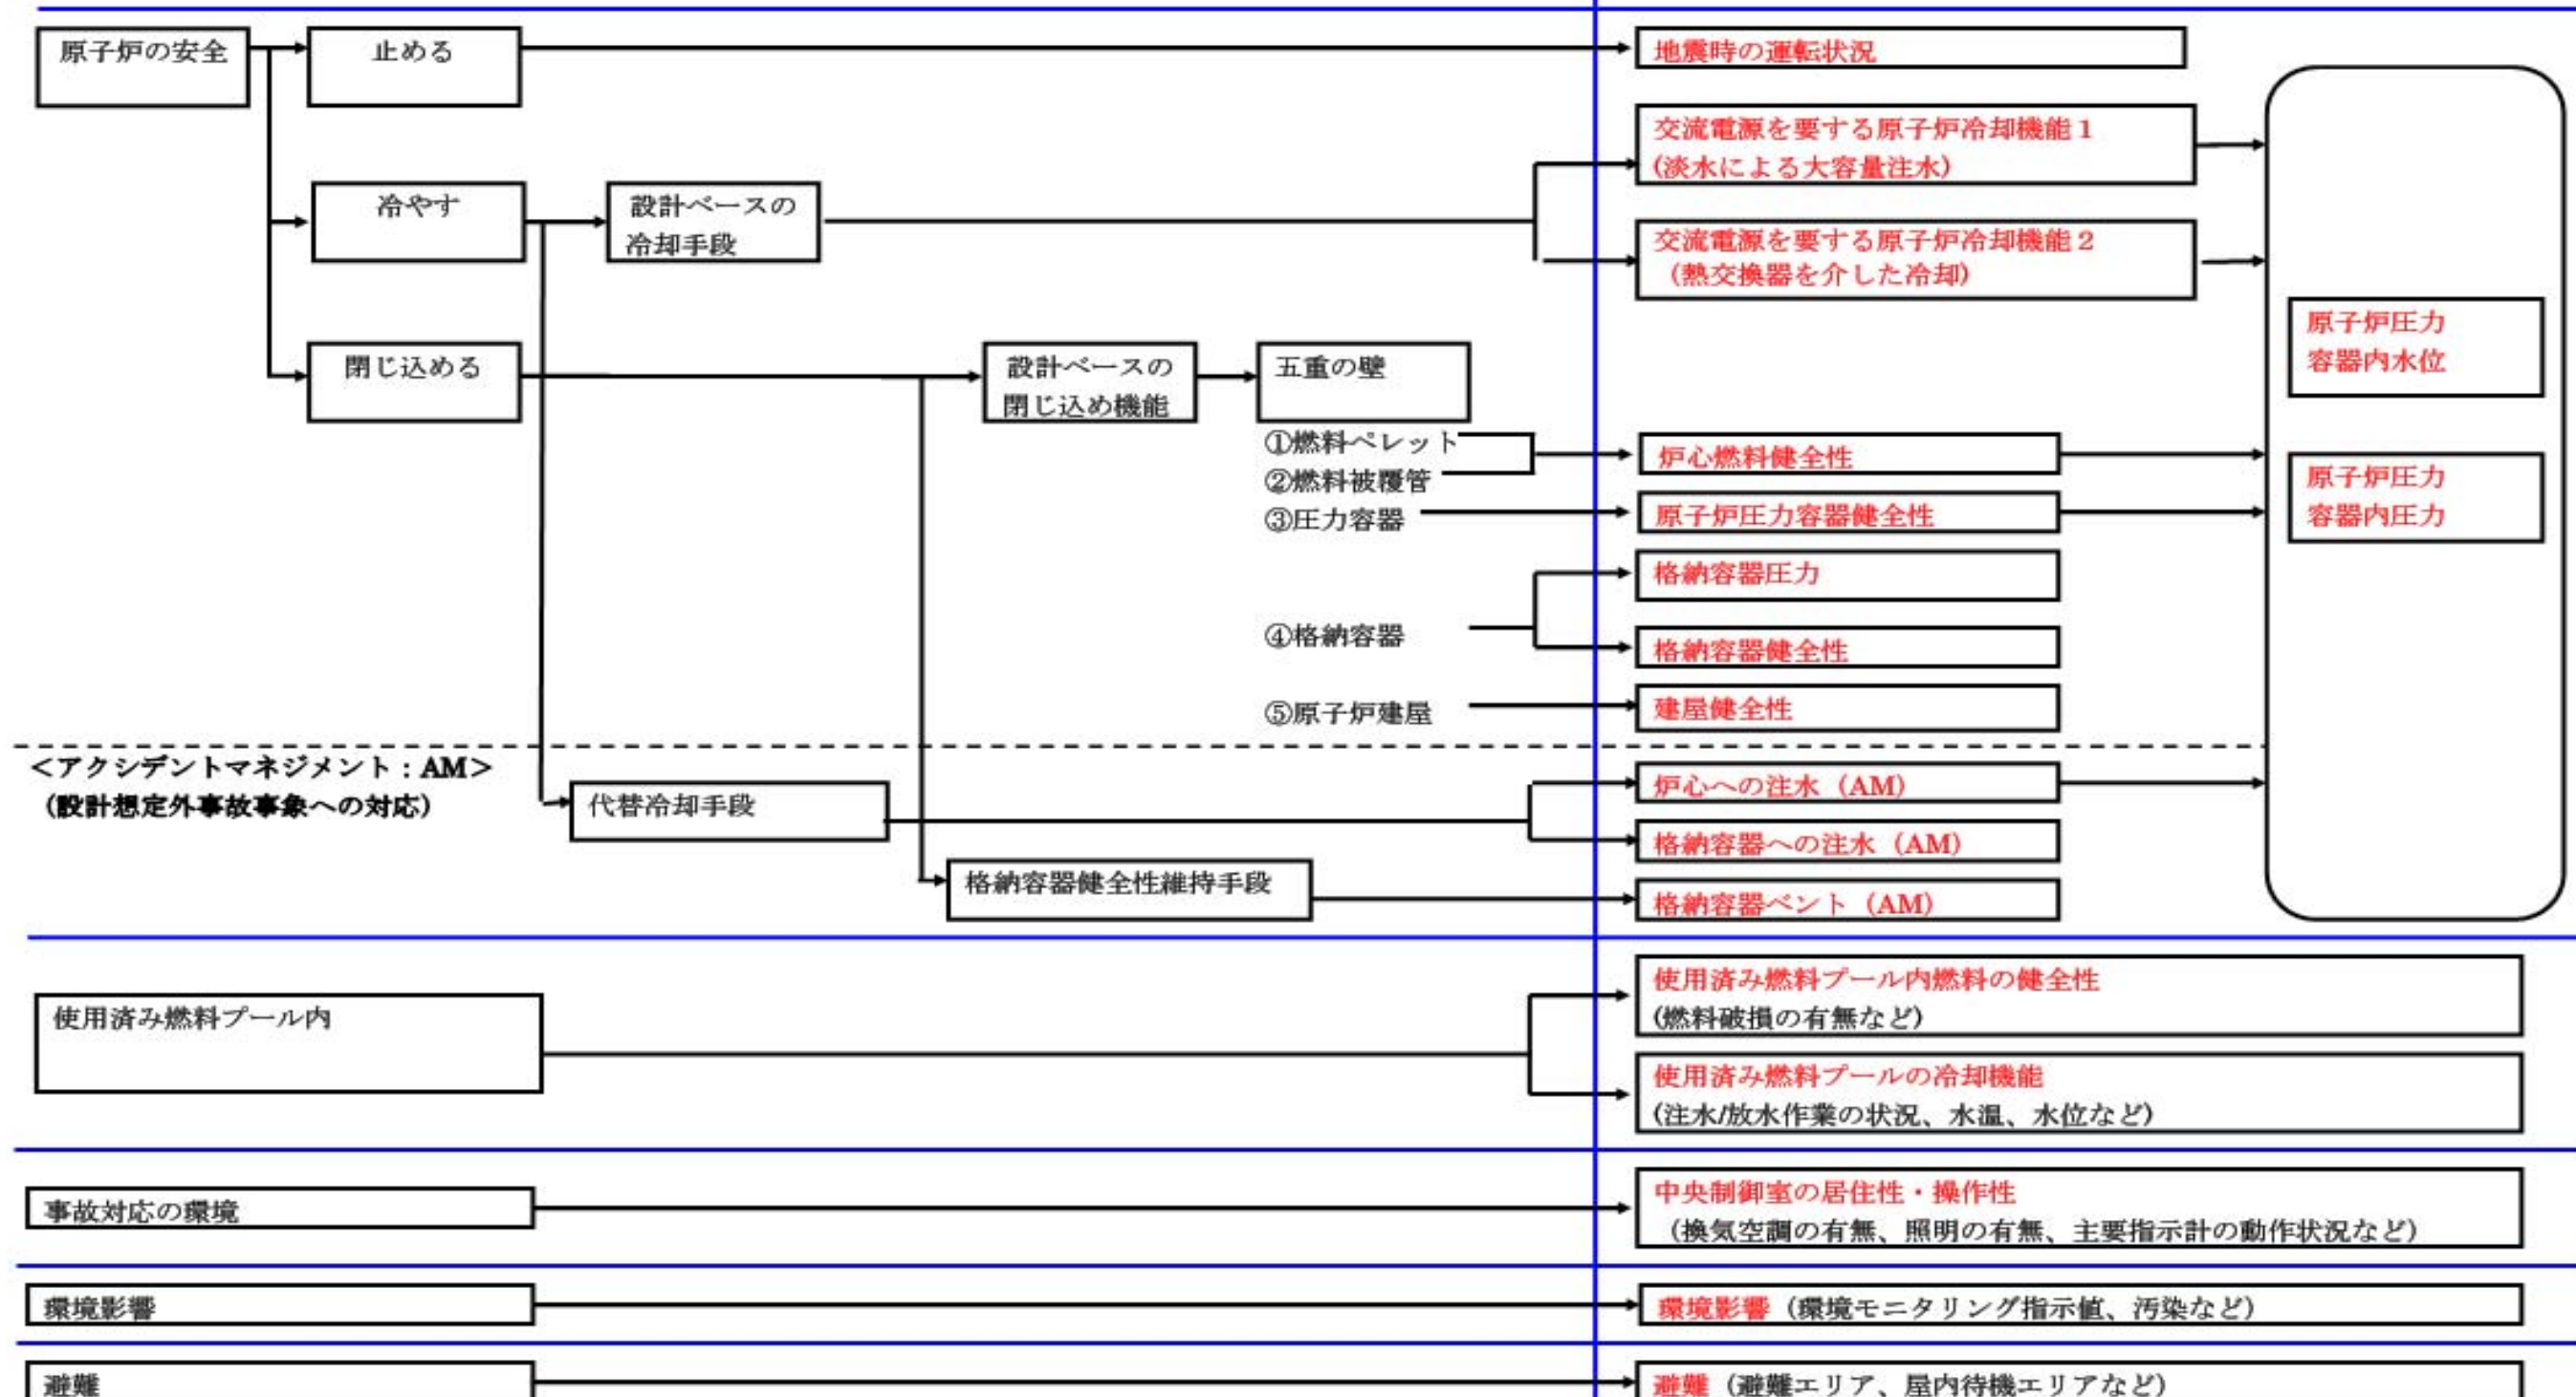
原産協会では、原子力発電所の安全確保の考え方である「止める」、「冷やす」、「閉じ込める」に着目し、事故状況を把握する上で重要なパラメータを選定し、本表を作成しました。発電所の安全を評価する観点と表上の各パラメータの関連を以下に示します。

## 発電所の安全を評価する観点など

## 関連する表上パラメータ
